EXPERIENCIA SOBRE EL FUNCIONAMIENTO DE LOS TUNELES DE DESVIACION
DEL EMBALSE COLBUN

Los dos túneles de desviación del Embalse Colbún de 16,1 m de alto por 13,2 m de ancho cada uno, permiten el paso del río Maule en la zona de la Presa Colbún. Estos túneles fueron puestos en servicio en Enero de 1982 e inspeccionados en Marzo de 1983. La inspección mostró una fuerte erosión en uno de ellos (Túnel N°1).

En este trabajo se describen las erosiones observadas y se hace un análisis de las posibles causas de ellas.

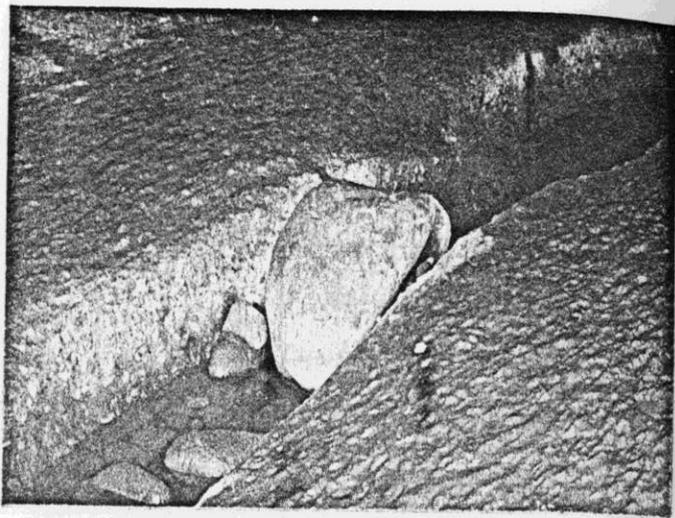
TUNEL N°1
Fotograffa N°1

En el interior de la canaleta se observaba acumulación de piedras y grandes bolones atorados en los estrechamientos de esta zona de erosión (ver fotografía N°1).

La Fotografía Nº 1 muestra dentro de la zanja de erosión algunos grandes bloques encajados en los estrangulamientos de la misma. Estos grandes bolones que podrían tener una dimensión media de hasta 0,60 m, bien pudo su presencia generar una zona de estela con cavitación vorticiosa o bien generar una erosión por macro-turbulencia de agua cargada de sedimentos como arena. En la medida que se genera la fosa de erosión el bolón caería dentro de su interior prosiguiendo el fenómeno de socavación. Admitir esta posibilidad implica aceptar que el camino del desplazamiento de los bloques es la línea de la zanja encontrada en este túnel.

Los daños de la obra de entrada se repararon con hormigón de una resistencia igual a 300 kg/cm². La zanja de erosión se relleno con hormigón de 225 kg/cm². El volumen de hormigón utilizado en la reparación fue del orden de 460 m³.

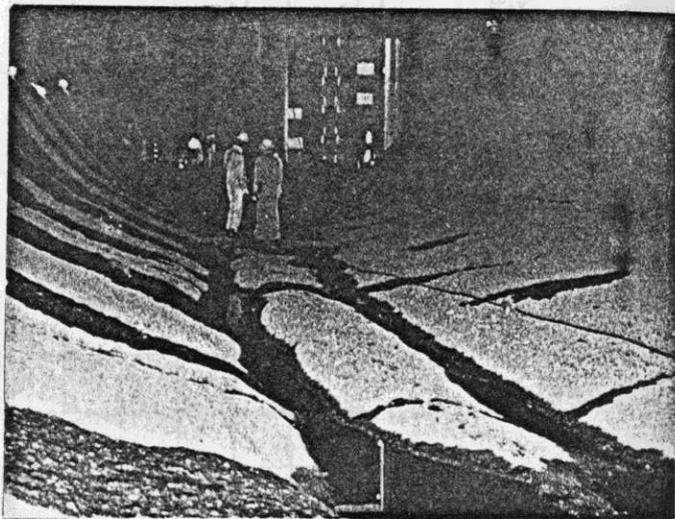
TUNEL N°1
Fotograffa N°2

También llamó mucho la atención la irregularidad de la erosión en ciertas zonas, como por ejemplo donde se juntaban las zanjas formadas en ambas pasadas. En la fotografía N°2 se observa esta zona y puede verse verdaderos islotes no erosionados en medio de socavaciones generalizadas del hormigón.

- a) Erosión irregular y caprichosa, dejando incluso zonas intermedias en forma de islotes, como puede apreciarse en la Fotografía N°2. Esta erosión difícilmente puede ser producida por el tránsito de material dejando zonas preferenciales no erosionadas.

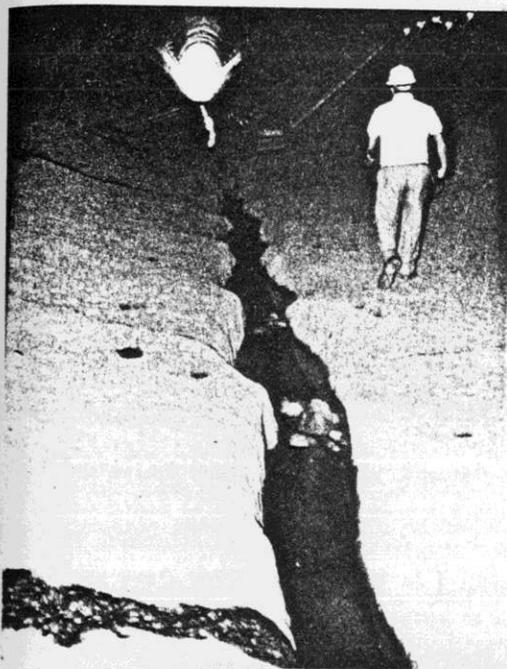
TUNEL N°1
Fotograffa N°3

Además la zanja presenta sinuosidades (ver Fotografía N°3) que no son producidas por el acarreo de fondo y no pueden ser explicadas por el acarreo en un material homogéneo como es el hormigón.
