SOCIEDAD CHILENA DE INGENIERIA HIDRAULICA
XI CONGRESO CHILENO

ESTUDIO DE SEGUIMIENTO DE REVESTIMIENTOS ASFALTICOS
EN CANALES DE REGADIO.
(Segunda Parte)

R E S U M E N

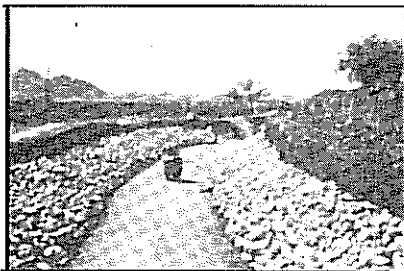
Foto 1: Estado del revestimiento autoportado después de su construcción. Septiembre 1992.

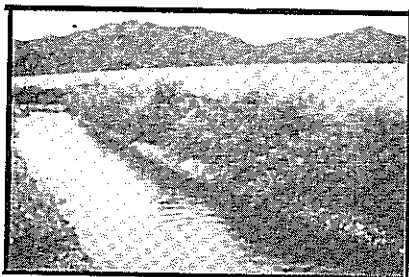
b) Geomembrana enterrada: La geomembrana protegida (enterrada), presentaba una superficie más adecuada para la proliferación de vegetación, siendo el caso más crítico (en relación a las otras soluciones) de crecimiento de malezas y pastos.

Foto 2: Revestimiento geomembrana enterrada durante la operación. Enero 1993.

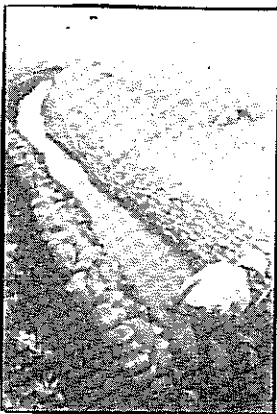
Foto 7: Estado del canal en tramo de soluciones autoportada y con malta después de la mantención. Agosto 1993.

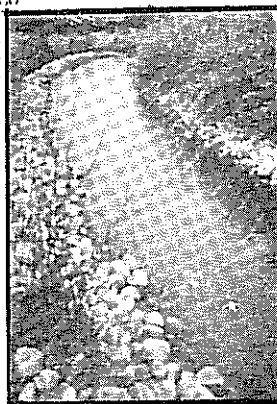
Foto3:
Revestimiento de
bolones autoportado durante la operación.
Enero 1993.

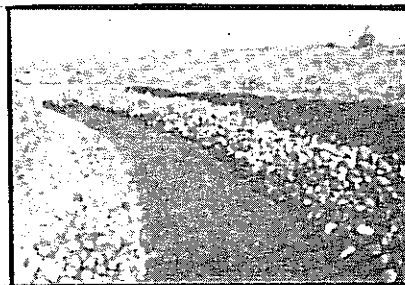
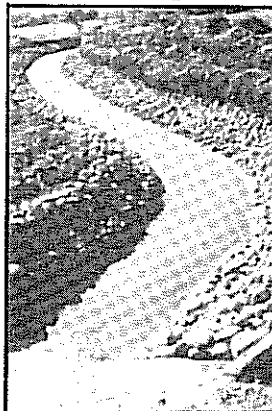
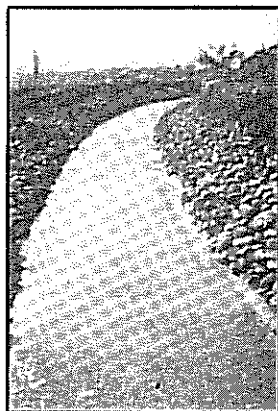
Foto 4, 5 y 6: Revestimiento de bolones autoportado después de la mantención. Agosto 1993.
