SOCIEDAD CHILENA DE INGENIERÍA HIDRÁULICA
XXVII CONGRESO CHILENO DE INGENIERÍA HIDRÁULICA

**INFRAESTRUCTURA URBANA Y DINÁMICA FREÁTICA EN TALUDES:
EVIDENCIA DESDE TOMÉ, CHILE**

RESUMEN

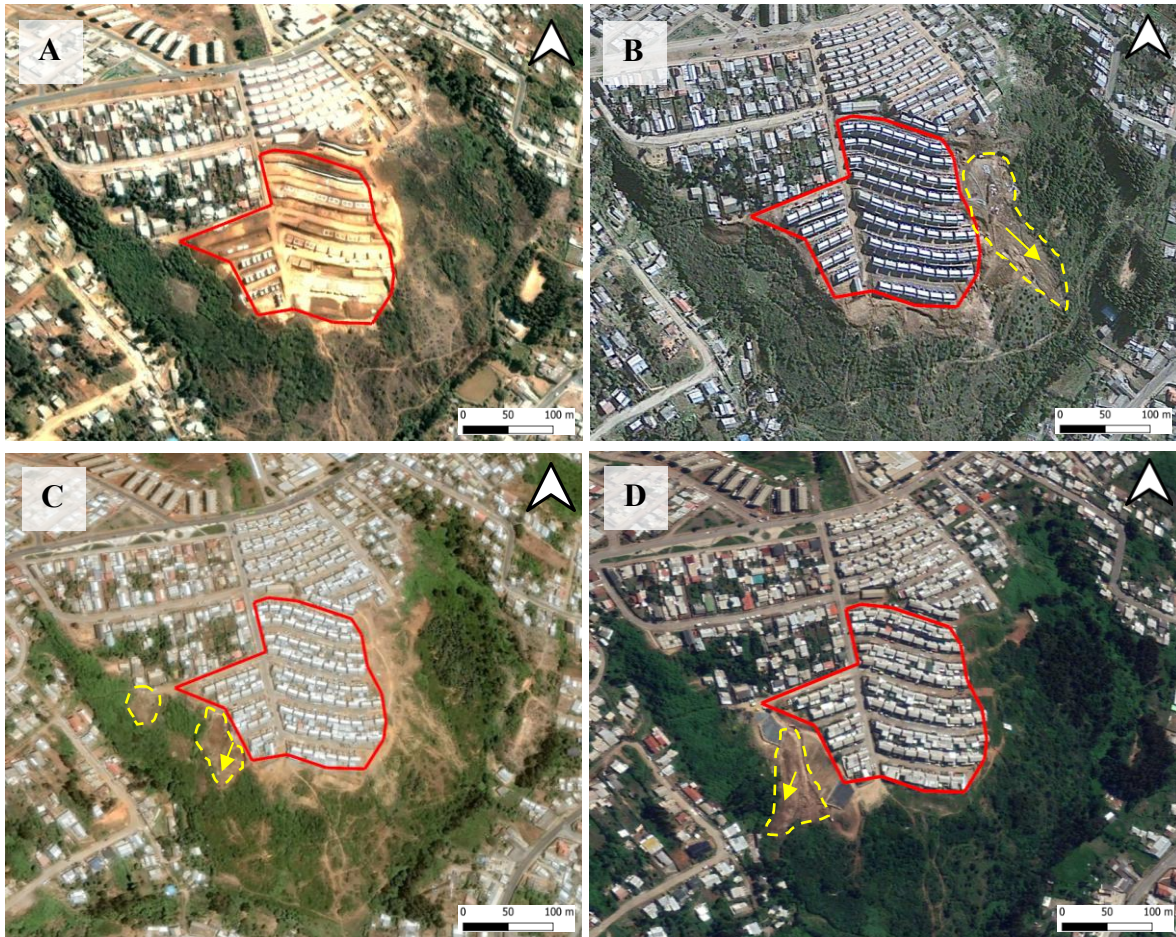
Para la materialización del conjunto habitacional se realizaron movimientos de tierra que implicaron cortes, rellenos y compactación del suelo, nivelando plataformas de hasta 10 metros de altura con pendientes entre 13 y 19%, lo que generó múltiples deslizamientos de los taludes perimetrales del sector (OITEC Geotécnica, 2022). Los eventos de remoción en masa en el sitio de estudio son identificados por Sanhueza (2022), quien describe deslizamientos de los taludes oriente, poniente y sur de la villa Lomas de San José. Algunos de estos deslizamientos o fallas de los taludes se muestran en la Figura 1-2.

Figura 1-2 Fotografías satelitales obtenidas de Google Earth, (A) movimientos de tierra durante construcción de la villa Lomas de San José año 2009, (B) evento de remoción en masa año 2012 sector oriente, (C) evento de remoción en masa año 2014 sector poniente, y (D) evento de remoción en masa año 2018, falla de talud sector poniente.

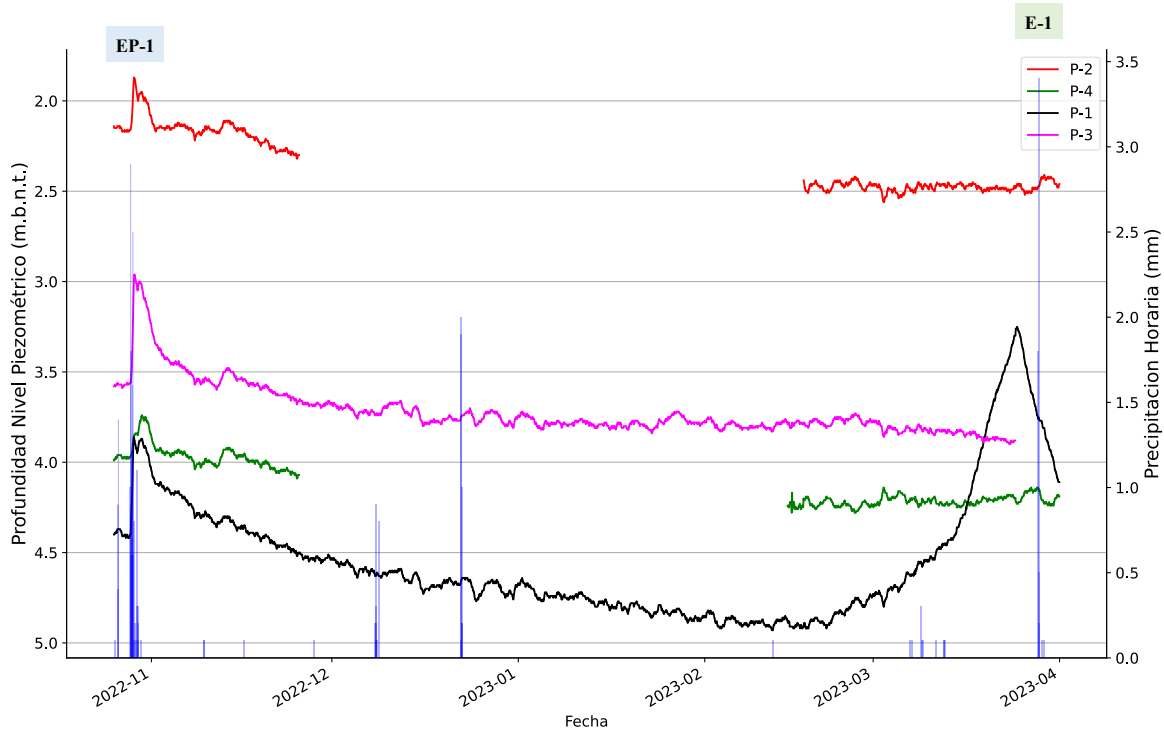
Los registros de niveles piezométricos y las precipitaciones se muestran en la Figura 5-1 y Figura 5-2. En los gráficos se indican los eventos EP-1 a EP10, que corresponden a variaciones del nivel freático relevantes para eventos de precipitación mayores a 10 mm; y los eventos E-1 y E-2 que corresponden a eventos de variaciones del nivel freático que aparentemente no se asocian a precipitaciones. La falta de algunos registros en los piezómetros P-2 y P4 se deben a fallas instrumentales; mientras que el P-3 fue vandalizado en marzo de 2023.

En las figuras se observa un patrón estacional, con un descenso de los niveles piezométricos durante los meses de estiaje, y ascensos marcados durante los eventos de lluvia. En todo el periodo de registro, el nivel del acuífero varía entre -4,8 m a -0,2 m. El piezómetro P-2 registra consistentemente los niveles más someros, unos 2 metros sobre el registro de los piezómetros P-1 y P-4.

Figura 5-1 Registro de niveles de piezómetros y precipitaciones horarias periodo octubre 2022 a marzo de 2023.

Existe una relación positiva entre la precipitación y la variación de los niveles, donde el P-2 presenta el mayor ascenso, seguido del P-1 y luego el P-4. Esto sugiere que P-2 está emplazado en una zona de mayor permeabilidad o con una conexión más eficiente a los sistemas de recarga del acuífero. El piezómetro P-4 presenta una respuesta de menor magnitud y más atenuada, lo que podría indicar una conexión a la misma fuente de recarga, pero a través de medios con mayor retardo o menor eficiencia hidráulica. El piezómetro P-1 muestra una respuesta variable y tiempos de recesión más lentos, apuntado a una menor permeabilidad local o un mayor coeficiente de almacenamiento.

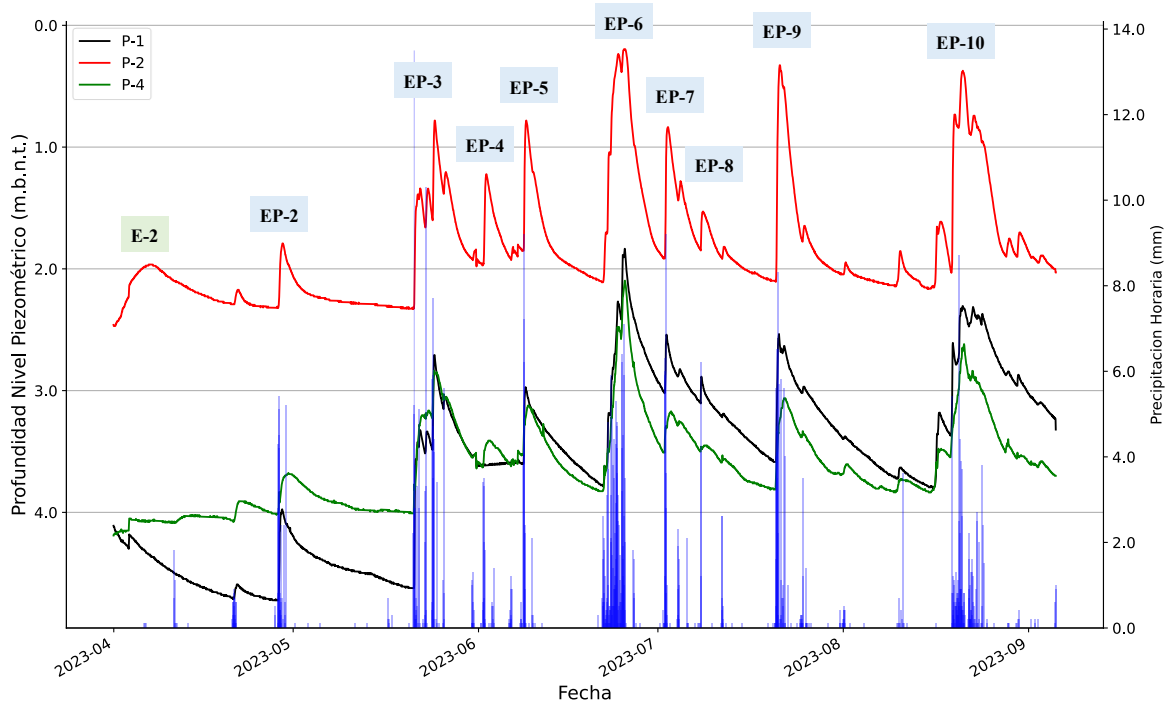
Figura 5-2 Registro de niveles de piezómetros y precipitaciones horarias periodo abril de 2023 a septiembre de 2023.

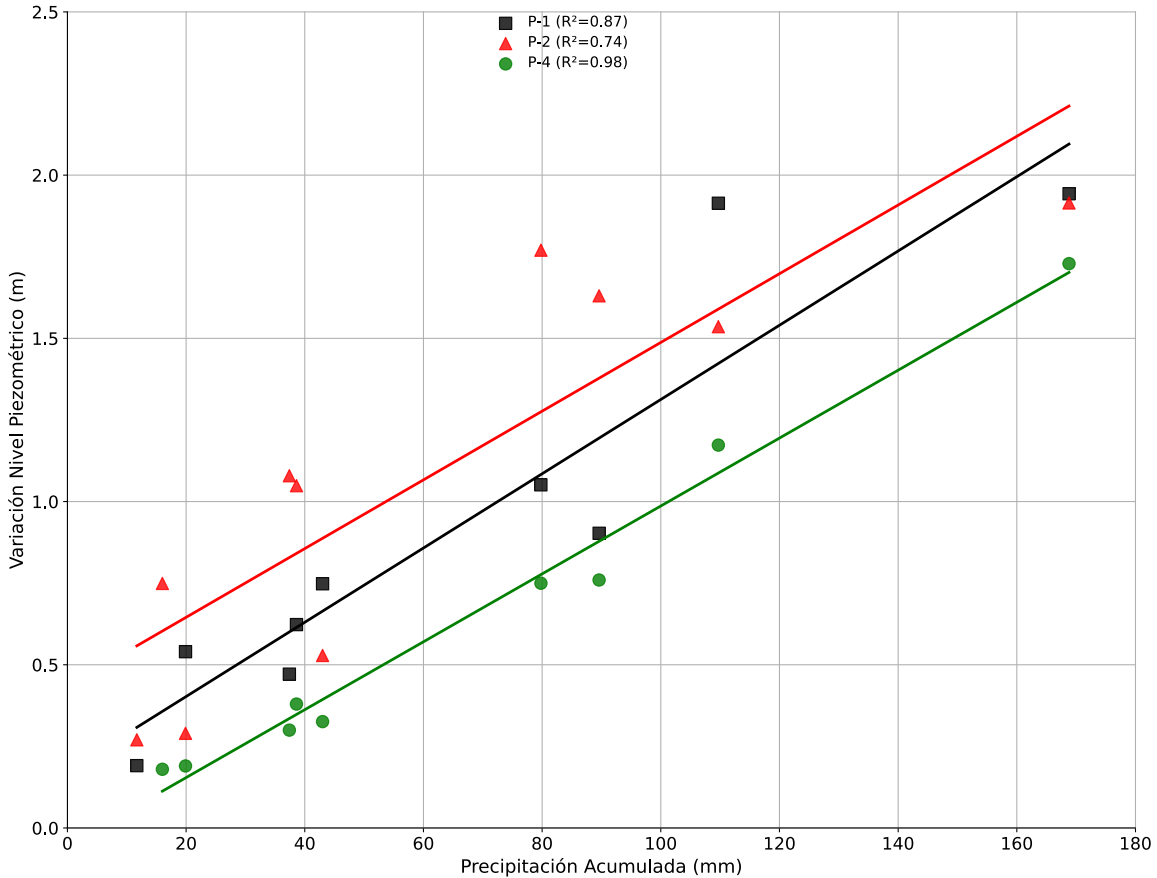
De los mismos datos, se desprende la Figura 5-3 que presenta los registros de variación del nivel freático frente a los 10 eventos de precipitación. Para los tres piezómetros se observa una tendencia creciente del nivel freático con la precipitación, donde P-4 presenta una marcada proporcionalidad.

Figura 5-3 Variación del nivel piezométrico considerando los eventos de precipitación EP-1 a EP-10.

Los registros muestran una respuesta rápida y relativamente homogénea del nivel freático a los eventos de precipitación, lo que es incompatible con la baja permeabilidad de los suelos, la cual por sí sola implicaría una infiltración más lenta. Esta discrepancia respecto de los registros permite inferir que la recarga del acuífero no está dominada por la infiltración vertical directa del agua lluvia. Por el contrario, los resultados sugieren que la recarga principal se produce a través de un sistema de drenaje artificial, como colectores de aguas pluviales, que introducen los volúmenes de escorrentía de forma rápida y eficiente en el subsuelo, explicando tanto la rapidez como la homogeneidad temporal de la respuesta piezométrica.

Los análisis convencionales de inestabilidad de taludes o riesgos de fallas asumen una saturación lenta del suelo, controlada por la infiltración directa. Sin embargo, nuestros hallazgos demuestran que la saturación puede ser mucho más rápida debido a fugas en la infraestructura de drenaje. Por lo tanto, el análisis, la reparación y el mantenimiento de estas redes son medidas de mitigación tan críticas como las obras de ingeniería tradicionales.
