SOCIEDAD CHILENA DE INGENIERÍA HIDRÁULICA
XXVI CONGRESO CHILENO DE INGENIERÍA HIDRÁULICA

ANÁLISIS DEL SISTEMA DE EVACUACIÓN DE CRECIDAS Y DISIPACIÓN DE ENERGÍA MODIFICADO, DEL EMBALSE ANCOA, RESPECTO AL VERTIMIENTO EN EL EVENTO METEOROLÓGICO DE JUNIO 2023, EN LA REGIÓN DEL MAULE

JUAN ALBERTO GONZÁLEZ.¹

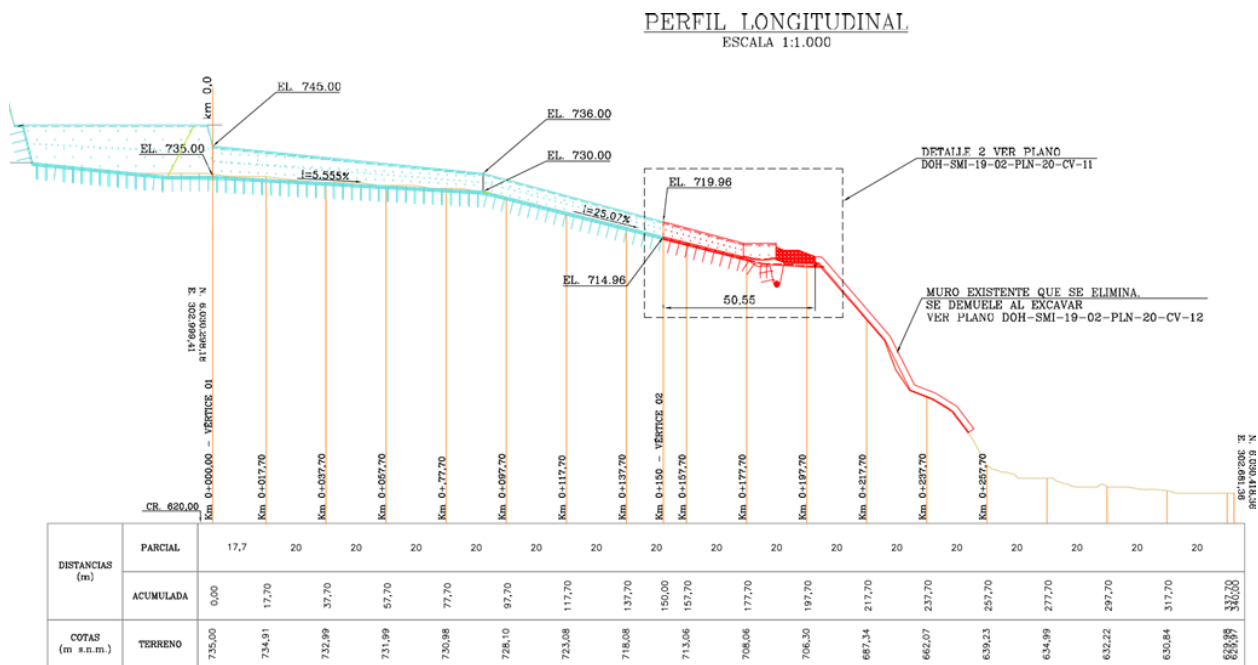
Figura N° 1: Perfil del SECDE original.

Con relación a lo anterior, cabe señalar que para el diseño original del SECDE, no se contó con el apoyo de modelación física y/o numérica. Además los criterios de diseño de la época, no condicionaron la gran altura a que se había dispuesto el salto de esquí, en una condición cercana a la presa y perpendicular al cauce. En consecuencia, con los primeros vertimientos señalados anteriormente, se pudo observar que esta situación representaba una alta peligrosidad y riesgo de afectación, tanto a las obras de entrega como a la presa, lo quedó de manifiesto con el vertimiento ocurrido a fines de agosto del año 2015, donde con un caudal de 80 m³/s, que correspondía a un periodo de retorno inferior a los dos años, se tuvo importantes afectaciones y daños, que en

El SECDE original consta de un canal colector con un perfil tipo USBR deprimido de 45 m de longitud. Dicho canal está excavado en roca con un ancho que varía desde los 10 m hasta los 12 m, con sección trapezoidal, talud 2:3 (H:V) en el muro derecho, talud 1:4 (H:V) en el muro izquierdo y pendiente longitudinal 0,01. El canal está revestido en hormigón y termina en una transición que da paso a un canal de pendiente nula, de sección trapezoidal de 12 m ancho basal y 15 m de largo. El rápido de descarga es de sección trapezoidal excavado en roca con un ancho basal de 12 m y taludes 1:4 (H:V), con dos tramos de distinta pendiente. El primer tramo tiene una longitud de 85,7 m con una pendiente de 0,055 y el segundo tiene una longitud de 86,63 m con pendiente 0,25. El salto de esquí tiene una sección trapezoidal con un ancho basal de 12 m, un radio de curvatura de 14 m y un ángulo de lanzamiento de 20°, ubicado a la cota 707 msnm. A continuación se presenta un perfil del SECDE diseñado y construido originalmente.

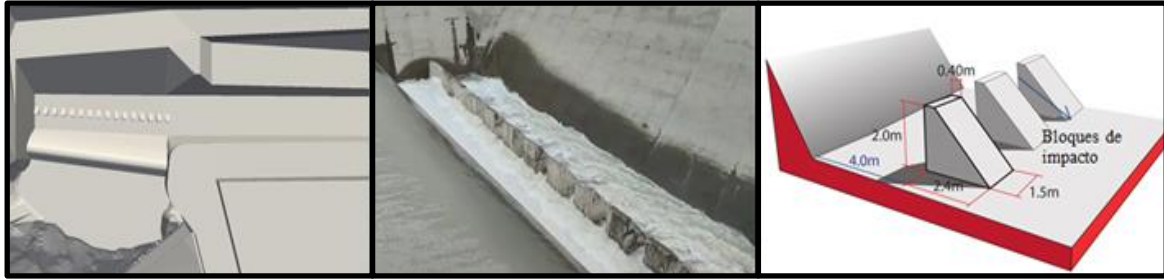
Figura N° 2: Bloques de impacto para disminuir la agitación turbulenta del canal colector.

La primera modificación realizada, fue la construcción de 16 bloques de impacto, para disminuir la agitación turbulenta del flujo en el canal colector, según se muestra en la siguiente Figura N° 2. De izquierda a derecha; modelo digital del canal colector, canal colector “real” funcionando con bloques de impacto construidos y esquema del diseño geométrico de los bloques de impacto.

- a) Disponer bloques de impacto alineados y distribuidos a lo largo del canal colector. Esto fue modelado numérica y físicamente en el Instituto Nacional de Hidráulica (INH), donde se encontró una gran correspondencia del flujo entre el modelo físico a escala 1:40 y el modelo numérico en Open Foam a escala 1:1, para todo el rango de caudales experimentados. Actualmente se encuentran contruidos

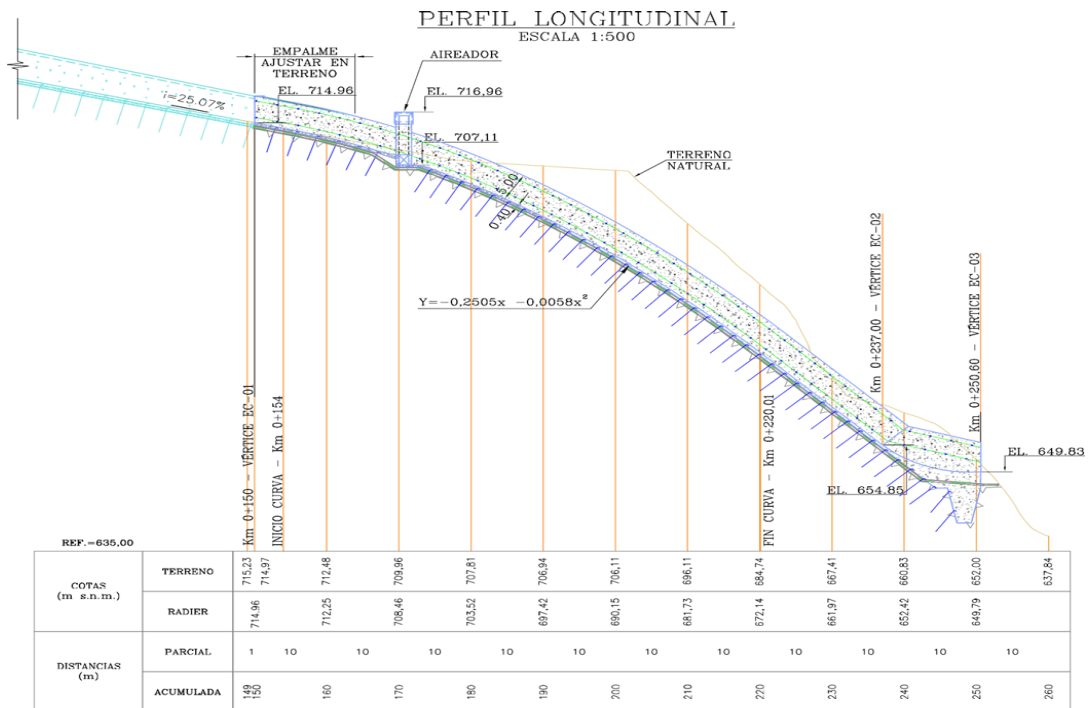
Figura N° 3: Perfil longitudinal del rápido de descarga y salto de esquí modificado.

La segunda modificación realizada, fue de mayor envergadura e incluyó los siguientes aspectos: Se agregó un tramo adicional al rápido de descarga, con una pendiente mayor que los dos tramos anteriores, incluyendo al comienzo de éste un aireador, dadas las velocidades que se producen para un amplio rango de caudales, que superan los 30 m/s. Además, se dispuso un nuevo salto de esquí, ubicado a 56 m más bajo en cota que la ubicación original, modificando su radio de curvatura de 14 m a 17 m y su ángulo de lanzamiento de 20° a 5°.

Por temas de pandemia, no se pudo realizar la modelación física del foso de disipación, la que fue postergada y se determinó realizar una preexcavación somera del foso de disipación, mientras que no se realizara dicha modelación, privilegiando la ejecución del tramo de rápido de descarga adicional y el nuevo salto de esquí, que representaban una mayor urgencia. Finalmente se dispuso protecciones de enrocados en el lado derecho del foso de disipación y en el lado opuesto del cauce.

- b) Agregar un tramo adicional al rápido de descarga, que permita ubicar el salto de esquí más próximo cauce principal, a 56 m más bajo en cota, respecto al salto de esquí original, con el objetivo de disminuir la peligrosidad y riesgo de afectación a las obras de entrega y la presa, aspecto que fue relevado a partir del vertimiento de agosto de 2015. En la actualidad dicha modificación se encuentra en ejecución cercana al 100%, faltando concluir con el hormigonado del aireador y algunos muros laterales del nuevo tramo de rápido.

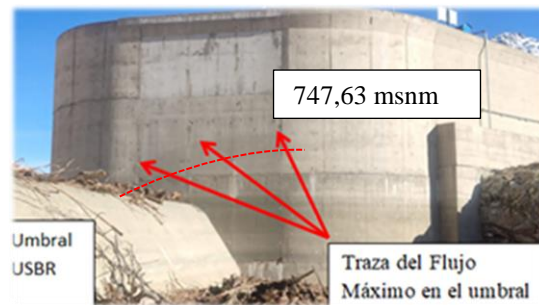
Figura N° 4: Traza del flujo máximo en muro lateral del umbral USBR

En los días siguientes al evento del día 24, ya recuperada parcialmente la conectividad interna del embalse, profesionales del nivel central de la DOH que visitaron la obra, al constatar la inexistencia de registros del flujo durante la madrugada del día 24, instruyeron rastrear las trazas del nivel de aguas máximas en la periferia del vaso inundado cercana al vertedero y muros laterales del umbral USBR. De esta actividad se obtuvieron dos registros relevantes; el primero fue la cota de la traza de inundación máxima, en la ladera del vaso cercano al vertedero, cuyo valor promedio fue determinado topográficamente en 747,68 msnm. El segundo valor fue inferido de la traza del eje hidráulico máximo dejada en el muro lateral del umbral USBR, determinándose una cota de 747,63 msnm. Se observa sobre línea la punteada la traza de agua que oscurece al hormigón del muro.

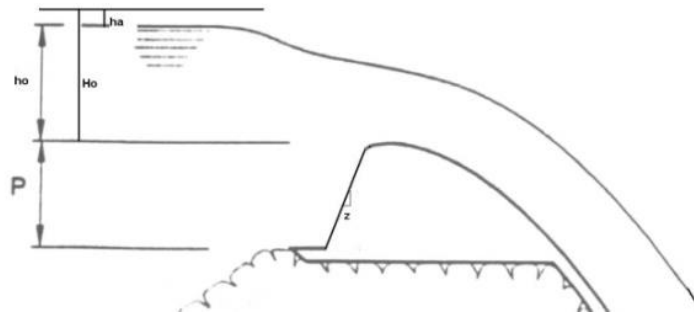
Figura N° 5: Esquema del Umbral USBR

H_o : Carga hidráulica estimada en 2,68 m para la madrugada del 24 de junio 2023.
 h_o : Altura de agua máxima sobre el umbral, estimada en 2,63 m el mismo evento anterior.
 P : Altura del paramento (3,0 m)
 Z : Inclinación del paramento 2:3 (H/V)

$$Q = 0,4774 \cdot 2,68 \cdot 45 \sqrt{19,6 \cdot 2,68} = 417,3 \text{ m}^3/\text{s} \quad (2)$$

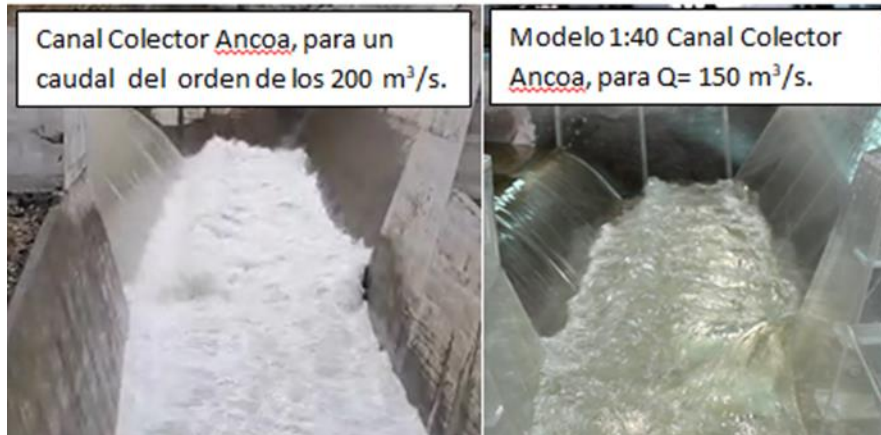
Figura N° 6: Comparación de las características del flujo entre el canal colector real (26-06-2023) y el modelo a escala reducida 1:40 (DOH-INH, 2015), para caudales comparables.

Respecto al comportamiento de canal colector, éste sólo se pudo registrar mediante videos y fotografías el día 26 de junio de 2023, estimándose un caudal del orden de $200 \text{ m}^3/\text{s}$, cabe señalar que dicho registro releva una gran importancia, ya que por primera vez se pudo observar un flujo importante en dicho canal colector, con los bloques de impacto construidos.

Según lo anterior, si se compara el registro obtenido el día 26 de junio 2023, para un caudal estimado del orden de los $200 \text{ m}^3/\text{s}$ y un registro similar que proviene de la experimentación a escala reducida, en el marco del estudio (DOH-INH, 2015), para un caudal que representa un flujo de $150 \text{ m}^3/\text{s}$, se puede observar que si se hace abstracción de las características bifásicas en la superficie libre del flujo, en ambos registros existe una gran correspondencia de las características generales del flujo, según se muestra en la siguiente Figura N° 6.

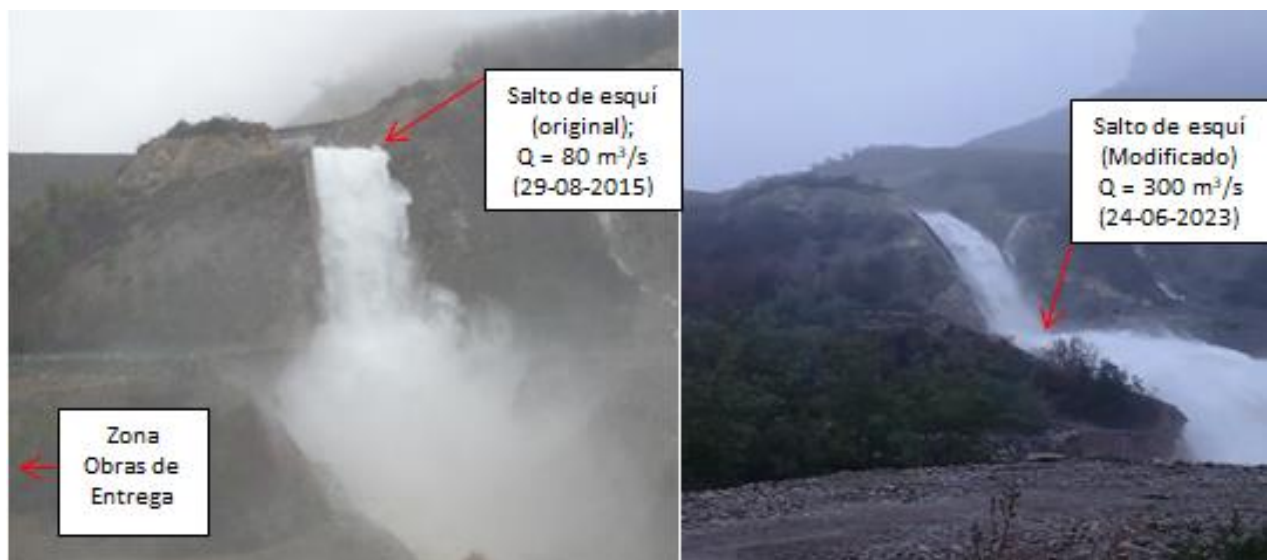
Figura N° 7: Comparación entre el vertimiento de 29-08-2015 con un caudal de $80 \text{ m}^3/\text{s}$ y el vertimiento del 24-06-2023, con un caudal estimado del orden de $300 \text{ m}^3/\text{s}$.

Previo a realizar el análisis, cabe reiterar que para el evento de junio 2023, dicha obra no estaba 100% terminada. En particular faltaba ejecutar el aireador y algunos muros en la parte baja del rápido, que se encontraban con sus enfierraduras y moldajes al momento del vertimiento. No obstante, a continuación se comparan registros de dos vertimientos a través del rápido de descarga y salto de esquí. El primero para la situación original en agosto de 2015 y un caudal de $80 \text{ m}^3/\text{s}$ y el segundo es el vertimiento a través del rápido de descarga y salto de esquí modificado, el 24 de junio de 2023, con un caudal estimado del orden de $300 \text{ m}^3/\text{s}$.

Primeramente cabe señalar, que del análisis de los registros fotográficos y de videos disponibles del vertimiento de agosto del 2015, se pudo observar que el chorro evacuado a través del salto de esquí original, no despegaba. Además al producirse a una gran altura, aproximadamente unos 86 m sobre el nivel del cauce, sumada la componente aerodinámica del viento, provocaba una serie de afectaciones, donde una parte de dicho chorro, se desviaba hacia la zona de obras de entrega y presa, implicando un riesgo a la materialidad de éstas.

Según lo anterior, al comparar los registros de ambos eventos, pueden observarse varios aspectos: Lo primero es que el flujo en el rápido de descarga y salto de esquí modificado (2023), pese a portear un caudal más de 3 veces superior a la situación original (2015), es bastante más ordenado y menos difuso. También puede observarse, que en el salto de esquí original, para un caudal de $80 \text{ m}^3/\text{s}$, no se produce el despegue del chorro, en cambio en la situación modificada, si se produce el éste. Lo anterior, se debe a que en el diseño del cambio de posición del salto de esquí, además se realizó un rebaje a la estructura bajo el labio de éste, favoreciendo notablemente la aireación para el despegue, tal como fue sugerido por los análisis numéricos realizados.

Por otra parte, del análisis a los registros del 24 junio 2023, se puede afirmar que el riesgo de afectación a las obras de entrega y presa, que fue el motivo central de la modificación del salto de esquí, disminuyó considerablemente, ya que la zona de lanzamiento del chorro y disipación de energía, se desarrolló a una cota inferior y desplazada hacia el cauce, con lo cual el chorro una vez despegado, no representó peligro para dichas obras. Habría que considerar además, que la modificación no estaba completamente terminada, cuando se produjo el vertimiento, habiendo zonas con infraestructura en ejecución emplazadas en el perímetro mojado del escurrimiento. Esto hace inferir que en su condición 100% terminada, se podría haber tenido un mejor comportamiento aún.

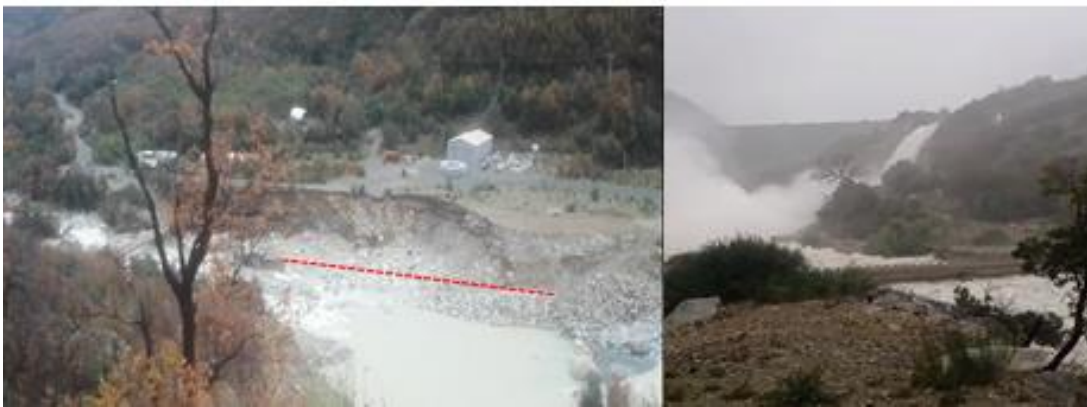
Figura N° 8: Vista del foso de disipación después (izq.) y durante (der.) el evento del 24 de junio 2023.

Cabe señalar, que en el evento de junio 2023, la cuenca incrementó un 20% su área pluvial, dado que la isoterma cero (3.200 msnm), estuvo por sobre la cota más alta de la cuenca (3.088 msnm) y que incluso había algo de nieve residual de eventos anteriores, contribuyendo así a la especial característica que tuvo la relación precipitación escorrentía, para dicho evento.

En este contexto, durante la madrugada del 24 de junio de 2023, la gran energía del flujo superó la resistencia de las protecciones que se habían dispuesto en la ribera derecha del cauce, horadando y definiendo un foso de grandes dimensiones, acorde a la magnitud del flujo estimado, tal como se muestra en la siguiente Figura N° 8.

Según panel izquierdo de la figura N° 8 se observa la nueva morfología del foso de disipación, donde sólo se mantuvieron algunos enrocados, de las protecciones de aguas arriba. La línea roja segmentada, esboza la disposición de las protecciones de enrocados, que existían en la ribera derecha del cauce, antes de la madrugada del día 24. Por otra parte, en el panel derecho de la figura N° 8, se muestra una vista fotográfica del día 24 a la distancia y que pese a lo difusa de ella, por la bruma imperante, se aprecia el nivel de aguas del cauce, casi a nivel de las vigas del puente La Selva y evidenciando una gran disipación de energía al interior del foso de disipación.

Se debería retomar la modelación física postergada, con la situación actual, tal que permita analizar las protecciones más adecuadas para el largo plazo. Además, se plantea la oportunidad “académica” de ensayar la situación “ex ante” del evento y compararla con la actual.
