SOCIEDAD CHILENA DE INGENIERIA HIDRAULICA
VIII CONGRESO NACIONAL

ESTUDIO DEL COEFICIENTE DE RUGOSIDAD EN EL CANAL DE DEVOLUCION
DE LA CENTRAL MACHICURA

SOLEDAD ZENTENO R. (*)

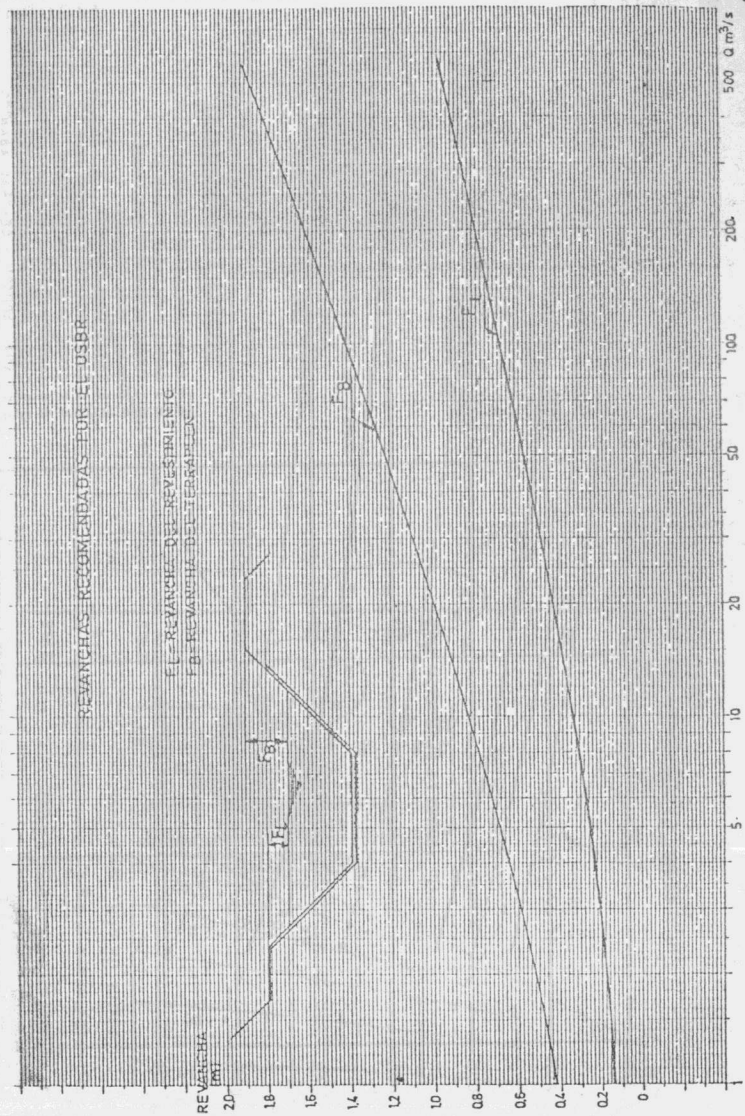
FIGURA N° 5

Lo anterior es válido también para las revanchas recomendadas por el U.S.B.R. que se muestran en la figura N° 5.

En el diseño del canal se consideró una revancha de 0,70 m que corresponde al valor recomendado por el USBR para canales de este tipo.

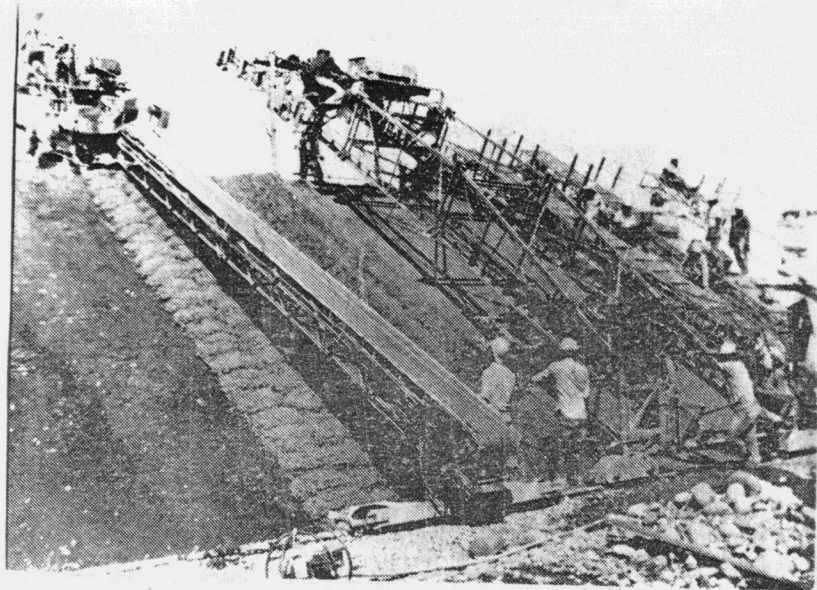
Estos equipos eran autopropulsados y se desplazaban sobre tubos rieles. (ver foto N° 1).

En los taludes se usó un equipo repartidor y una pavimentadora complementada con puentes de trabajo. El equipo repartidor estaba constituido básicamente por una tolva receptora, una cinta transportadora y un carro deflector de descarga que depositaba el hormigón en forma de cordones al ascender por el talud. Una vez colocado el hormigón, pasaba la pavimentadora. Esta estaba constituida por una viga reticulada que sostenía un carro móvil que tenía los elementos necesarios para nivelar, compactar y dar la terminación adecuada al hormigón: tornillo sinfín, vibrador de placa, rodillo y una placa para dar la terminación de la superficie.

Todo este equipo iba colocando fajas transversales de hormigón por lo que se desplazaba en el sentido longitudinal en intervalos de 0,35 m. La pavimentadora disponía de un disco para realizar en el hormigón fresco las juntas de contracción transversales. Las juntas longitudinales se realizaron con discos fijos ubicados en los puentes de trabajo de manera tal que su acción se realizaba al avanzar la estructura en el sentido longitudinal.

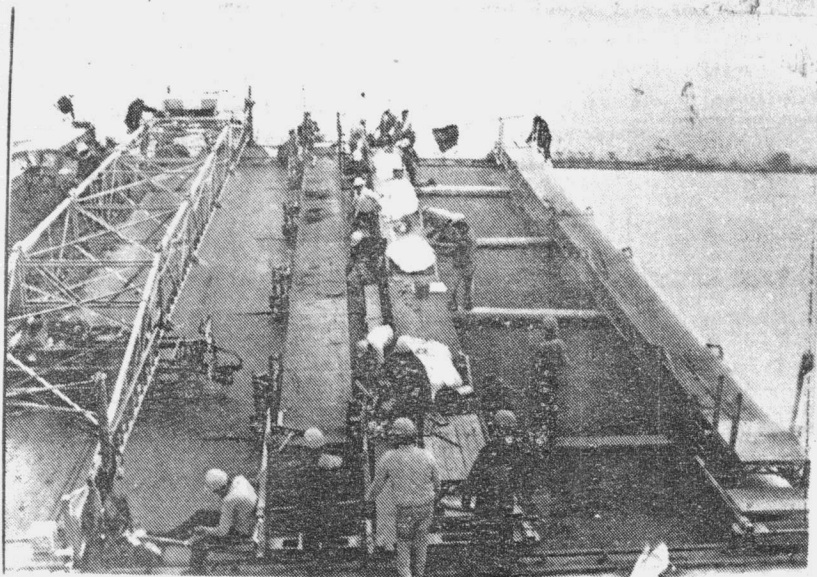
El revestimiento del radier se construyó con equipos análogos a los utilizados en los taludes que se apoyaban sobre tubos rieles emplazados en el arranque de radier hormigonado junto a éstos. Estos equipos per-

mitían trabajar a lo ancho de todo el radier en tramos cuya longitud estaba determinada por la extensión revestida de los taludes (ver foto N° 2).
