**SOCIEDAD CHILENA DE INGENIERIA HIDRAULICA**  
**XII CONGRESO CHILENO**

### **ANALISIS Y SOLUCIONES PARA LAS ROTURAS DEL CUENCO AMORTIGUADOR DE LA PRESA ARROYITO**

#### **RESUMEN**

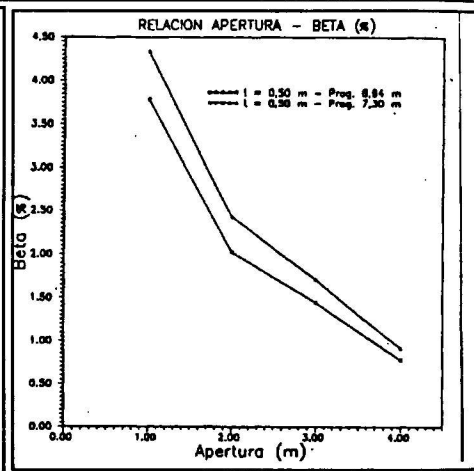
Figura N°6

Con relación a la distribución del aire próximo al borde sólido, se relevaron perfiles en cada una de las alternativas, observándose un importante aumento en la incorporación de aire respecto de la situación original, tal como surge de la Figura 6. Se destaca que este parámetro no resulta determinante en la selección puesto que la comparación de perfiles se efectúa sobre una sonda fija, variando en cada alternativa su posición relativa respecto de la cavidad autoformada.

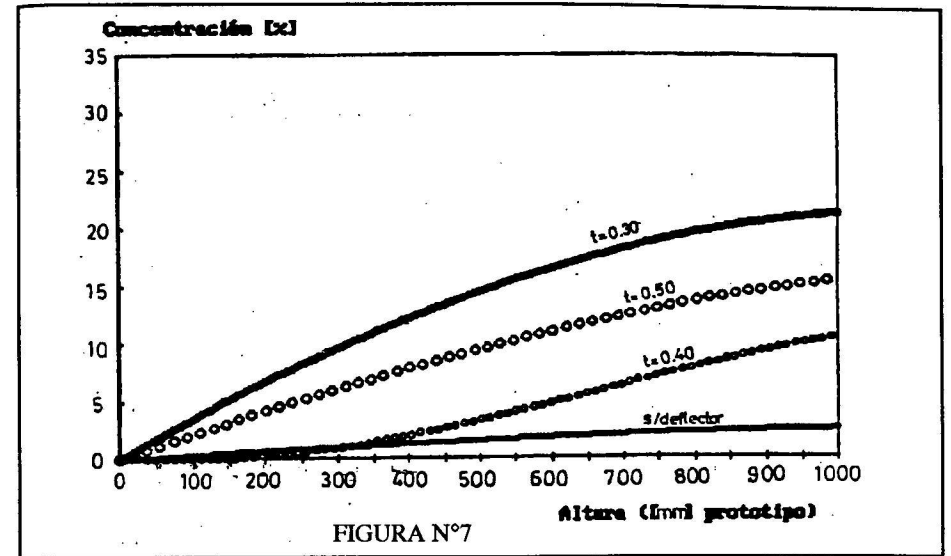
FIGURA N°7

cercana a la cresta del vertedero, progresiva 7,30 m, con la finalidad de aumentar la longitud de la cavidad autoformada evaluando el cambio de  $\beta$ . Este parámetro se aprecia en la Figura 7, en la que se compara el mismo deflector en ambas progresivas, advirtiéndose un aumento de  $\beta$  al disminuir la progresiva, principalmente por el mayor tamaño de la cavidad autoformada.
