## **SOCIEDAD CHILENA DE INGENIERIA HIDRÁULICA**

### **XVII CONGRESO CHILENO DE HIDRÁULICA**

#### **EROSIÓN POR ABRASIÓN EN ESTRUCTURAS HIDRÁULICAS. COMPORTAMIENTO DE ALGUNOS MATERIALES**

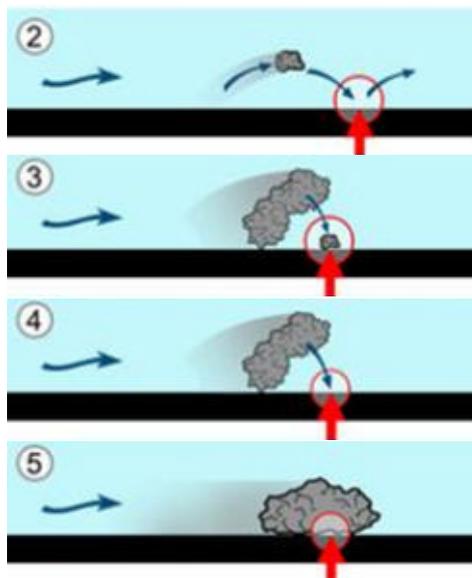
**Figura 1: conjunto simplificado de posibilidades de daño**

La Figura 1 muestra un conjunto simplificado de posibilidades de daño, siendo importante distinguir entre el roce y el impacto.

- 1.- Las partículas pequeñas dan lugar a un gran número de solicitaciones por impacto o roce

2.- Mientras mayor es la velocidad del flujo, partículas de mayor tamaño son arrastradas y pueden ser levantadas para luego impactar el fondo.

3 y 4.- Solicitaciones por impacto del material que rueda por el fondo.

5.- Solicitación de roce provocada, entre otras condiciones, por una superficie de fondo lisa.

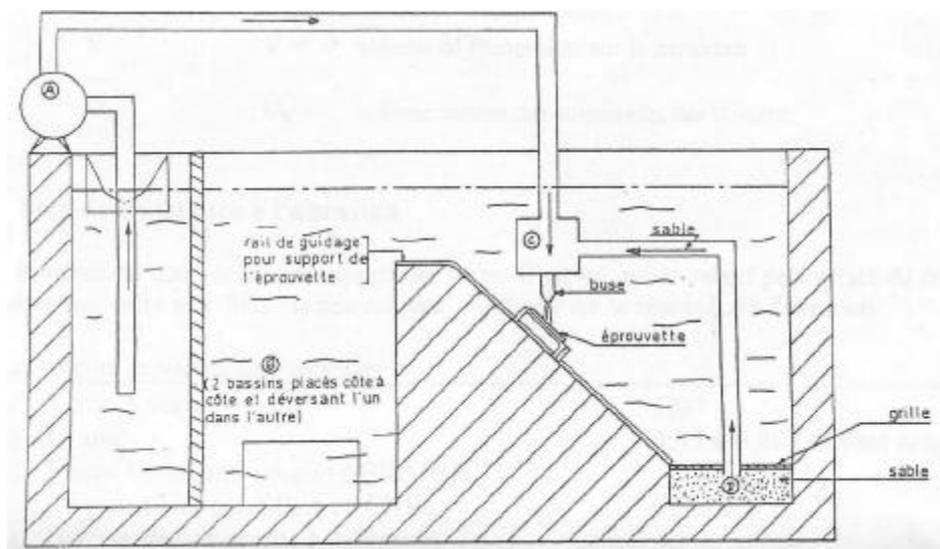
**Figura 2: Máquina de ensayo de hidro-abrasión**

- Máquina para ensayo de abrasión (Figura 2). La probeta esta inmersa en un estanque con agua y es sometida a un chorro de agua cargada con arena silícica. El ángulo del chorro es de 45°.

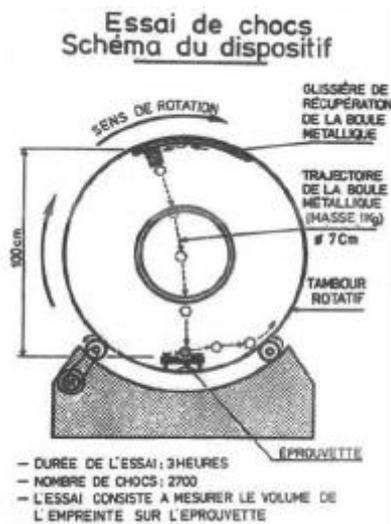
**Figura 3: Máquina de ensayo de impacto o choque**

- Máquina para el ensayo de impacto o choque. Permite, mediante una bola de 7 cm de diámetro y 1 kg de masa, golpear una probeta desde 1 m de altura, a razón de 15 golpes por minuto. El ensayo dura 75 minutos.

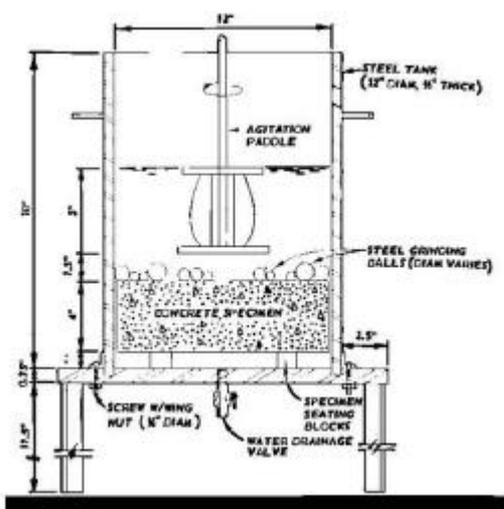
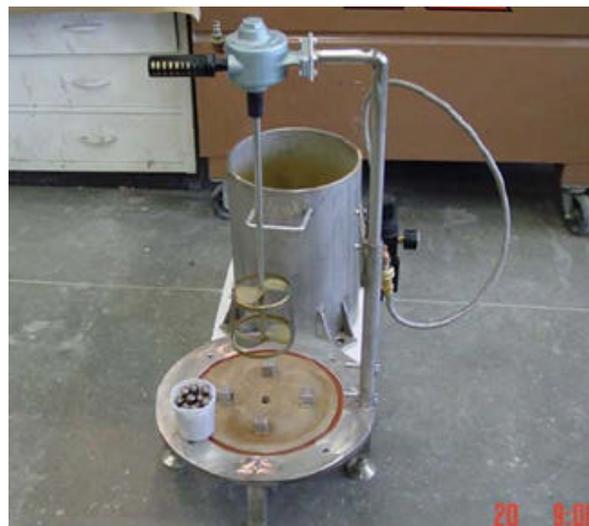
**Figura 5: Máquina de ensayo para Norma ASTM C 1138**

La norma ASTM C 1138 (Determinación de la resistencia a la abrasión bajo agua) mide la resistencia a la abrasión de una probeta de hormigón de 12" de diámetro y 4" de altura colocada bajo agua.

La probeta, una vez cumplido un tiempo de curado de 28 días se coloca, en el fondo, de un tanque metálico también cilíndrico de 12" de diámetro interno y de 4" de altura (Figura 5). Sobre la cara de la probeta se colocan 70 kg de esferas metálicas y se llena el tanque con agua hasta 6,5" sobre la parte superior de la probeta.

El agitador gira a una velocidad de  $1200 \pm 100$  rpm y las mediciones se realizan cada 12 hrs hasta completar 6 ciclos (72 hrs).

Los resultados se expresan bajo la sigla ADA (Average Depth of Abrasión).definida como,  
 $ADA = \text{Pérdida de volumen total} / \text{Área expuesta}$ .

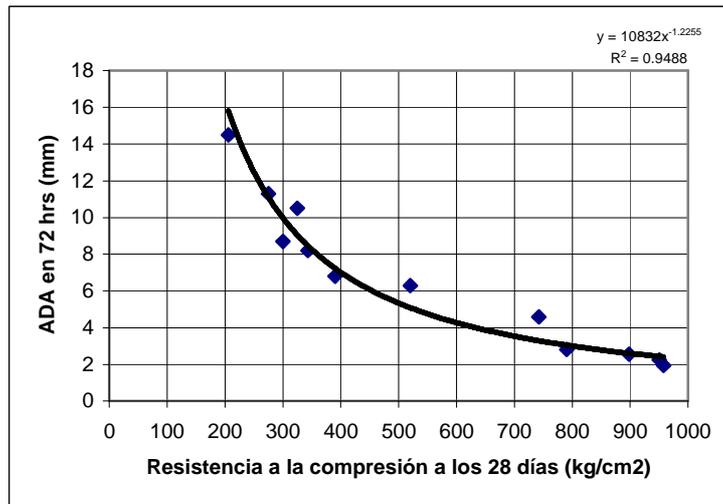
**Figura 6: ADA a las 72 horas en función de la resistencia de compresión del hormigón**

En la Figura 6 se grafica la tendencia del ADA (Average Depth of Abrasion) en función de la resistencia a la compresión simple del hormigón.

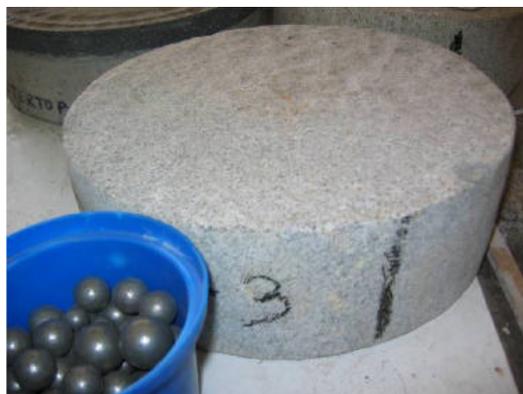
**Figura 7: Probeta de granito sometida a ensayo de abrasión después de 72 horas**

La probeta de granito, que se muestra en la Figura 7, presentó una pérdida de volumen de 0,4% después de 72 hrs de ensayo lo que equivale a un ADA de 0,4 mm. Como un antecedente referencial un granito como el de la probeta ensayada puede tener una resistencia a a compresión simple del orden de 2.000 kg/cm<sup>2</sup>.

- el ensayo de un revestimiento superficial con el producto Mastertop 1182 C de BASF presentó un índice ADA de 0,0 mm;
- el ensayo de una probeta de roca ( granito) mostró un índice ADA de 0,4 mm. Este valor es menor que el índice mostrado por una probeta de hormigón con una resistencia de 900 kg/cm<sup>2</sup> (ADA 2,5 mm)
- el ensayo de una probeta de hormigón, con una resistencia a la compresión de 325 kg/cm<sup>2</sup>, mostró un índice ADA de 8,7 mm.

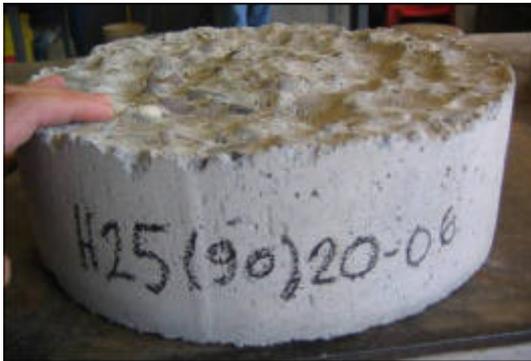
**Figura 8 a: Probeta de hormigón H25  
ADA= 8,7 mm**

La probeta de hormigón convencional H25 recubierta con 25 mm de MasterTop 1182 C que se muestra en Figura 8b presentó una pérdida de volumen de 0,0 % después de 72 hrs de ensayo. Como referencia se incluye la probeta testigo de hormigón convencional H25 (300 kg/cm<sup>2</sup>) que presentó una ADA de 8,7 mm después 72 hrs de ensayo (Figura 8a).

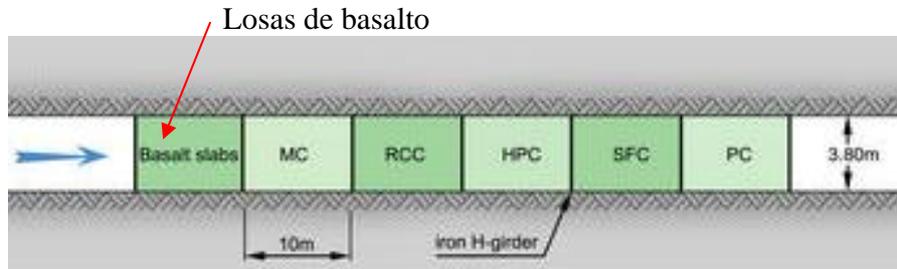
**Figura 8: Tramos de prueba con separación de barras de acero**

La reparación iniciada en 1993 contempló rellenar las socavaciones con hormigón y proteger todo el radier con adoquines de roca de poco espesor. En el radier se definieron 5 tramos de

prueba, de 10 m de largo y 3,8 m de ancho, separados por barras de acero. En ellos se colocaron revestimientos de diferentes tipos de hormigones con un espesor mínimo de 25 cm.

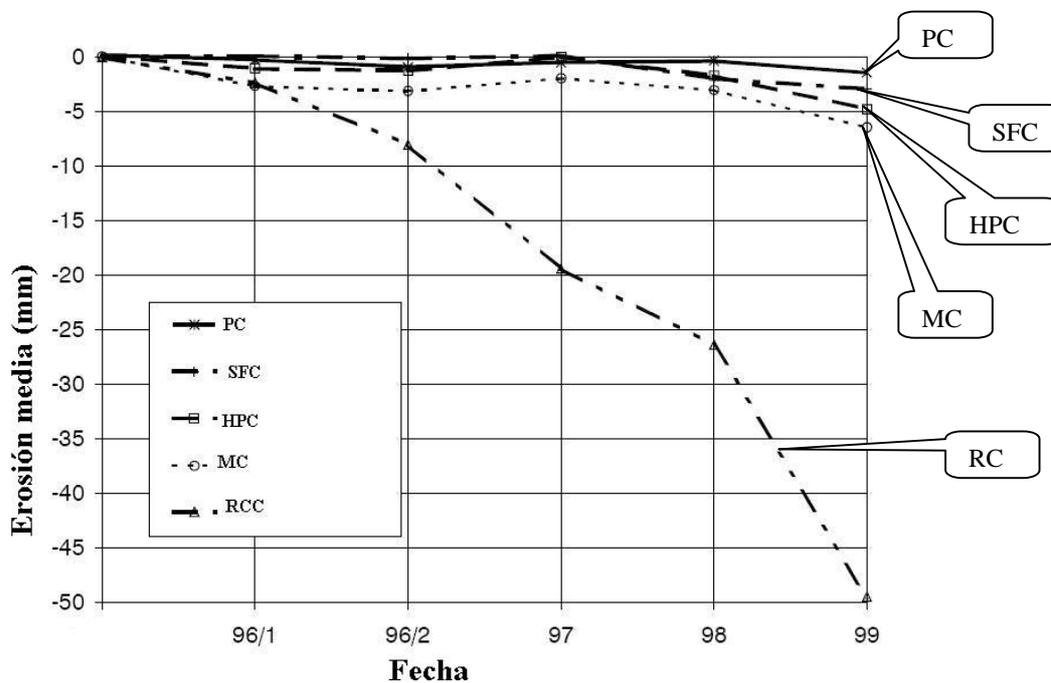
**Figura 9: Mediciones de erosión efectuadas en el radier del túnel**

MC	hormigón con microsilicato ( $860 \text{ kg/cm}^2$ )
RCC	hormigón rodillado ( $560 \text{ kg/cm}^2$ )
HPC	hormigón de alta resistencia ( $700 \text{ kg/cm}^2$ )
SFC	hormigón con fibra de acero ( $960 \text{ kg/cm}^2$ )
PC	hormigón con polímeros ( $670 \text{ kg/cm}^2$ )

Jacobs F et all, 2001, muestra el siguiente gráfico (Figura 9) de las mediciones de erosiones medias efectuadas en el radier del túnel.
