Una experiencia de Reconstrucción

Miércoles 7 de Noviembre de 2018

Puerto de San Vicente

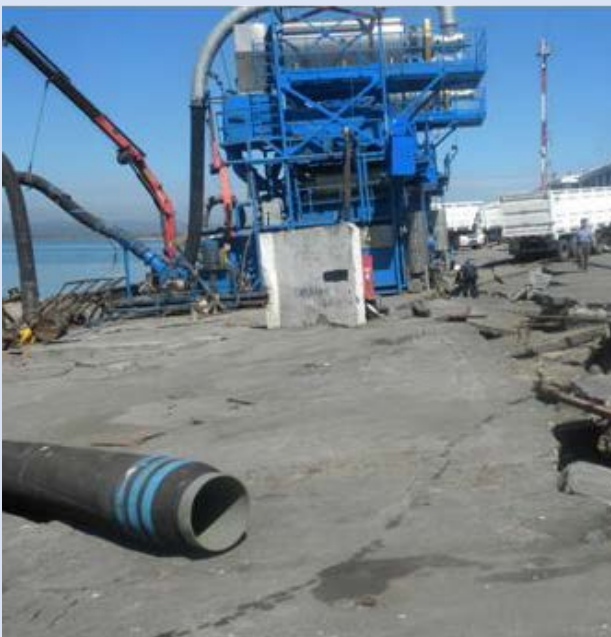
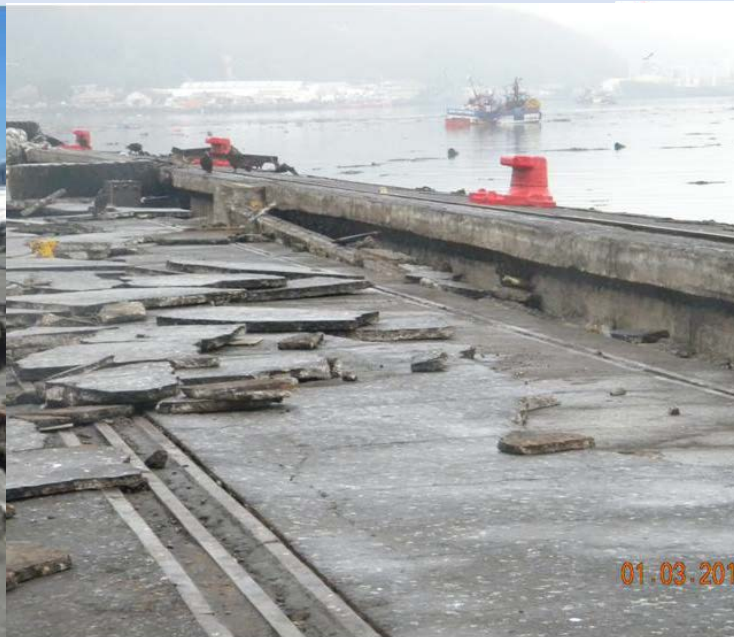
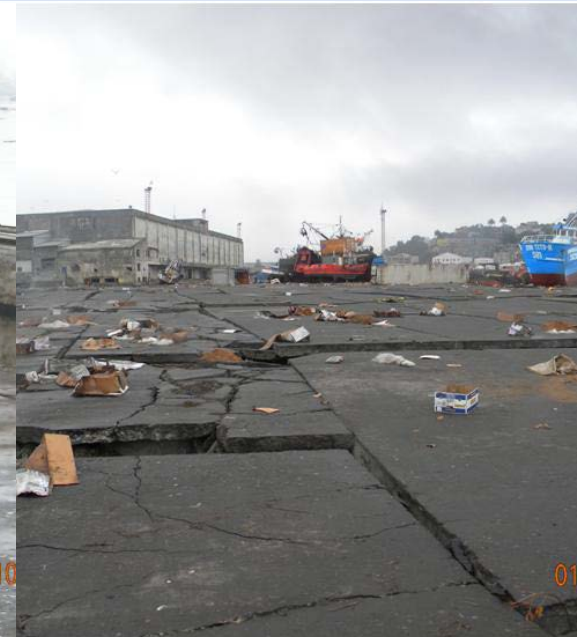
Puerto de Talcahuano

Pérdida Total

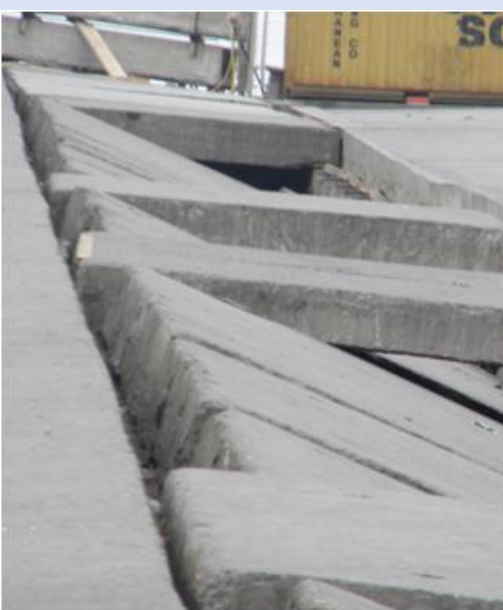
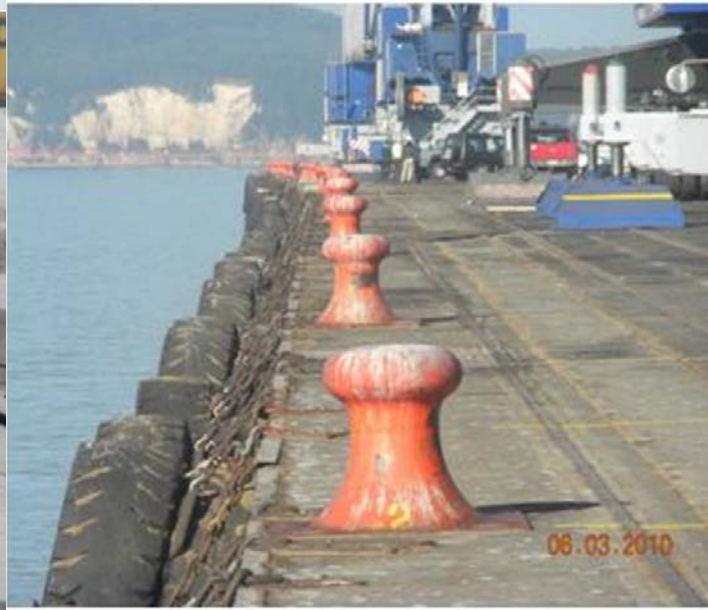
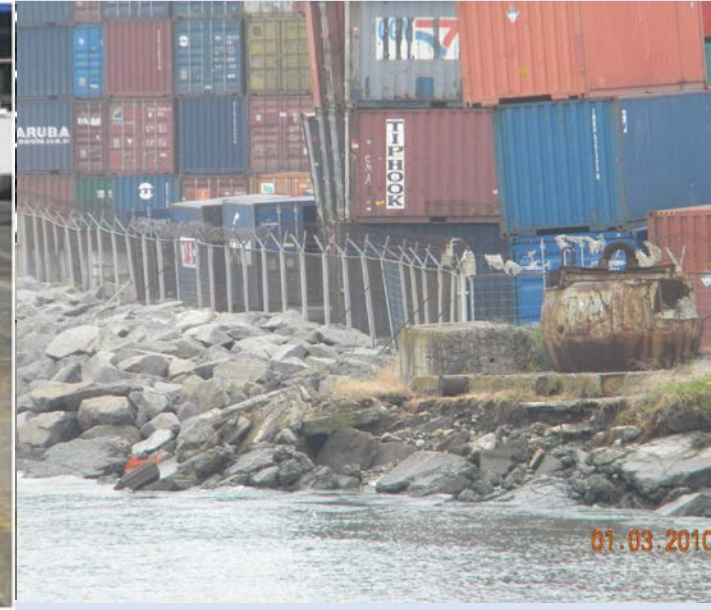
Daños relevantes

- 4 Informes independientes: J. Albornoz; BergerABAM; GSI Ingeniería; y, ARA Worley Parsons.
 - Hundimiento y desplazamiento lateral del terreno → daños pavimentos y almacenes.
 - Desplazamientos laterales de muelles, mas rotación en sitio 1.
 - Daños en pilotes sitios 2 y 3.
 - Desplazamientos laterales → Asentamiento de muro cajón y perdida de sustento de losa de traspaso.
 - Fallas de enrocados.

- Sitios 2 y 3
 - Pilotes lado tierra → estabilidad lateral y mejora capacidad de carga lateral y rigidez de estructura existente.
 - Estructura de aproximación en frente de atraque → reducir cargas demandadas en línea de pilotes existentes en el lado mar de los sitios; incorporar holgura para eventuales deslizamientos de talud; y, uniformar línea de atraque.
- Sitio 1
 - Reforzamiento del terreno
- Patios
 - Distintos tipos de daño → distintos tipos de demolición, mejoramiento de suelo y reconstrucción
 - Incluyen Reparación y/o Reconstrucción de Sistemas Subterráneos, incluyendo eléctricos, agua, aguas lluvias, entre otros.
 - Mástiles de iluminación, nuevos enrocados SW y N.
- Mitigación: Muelle de 264 ml x 38 mts de ancho, y nueva Boya.

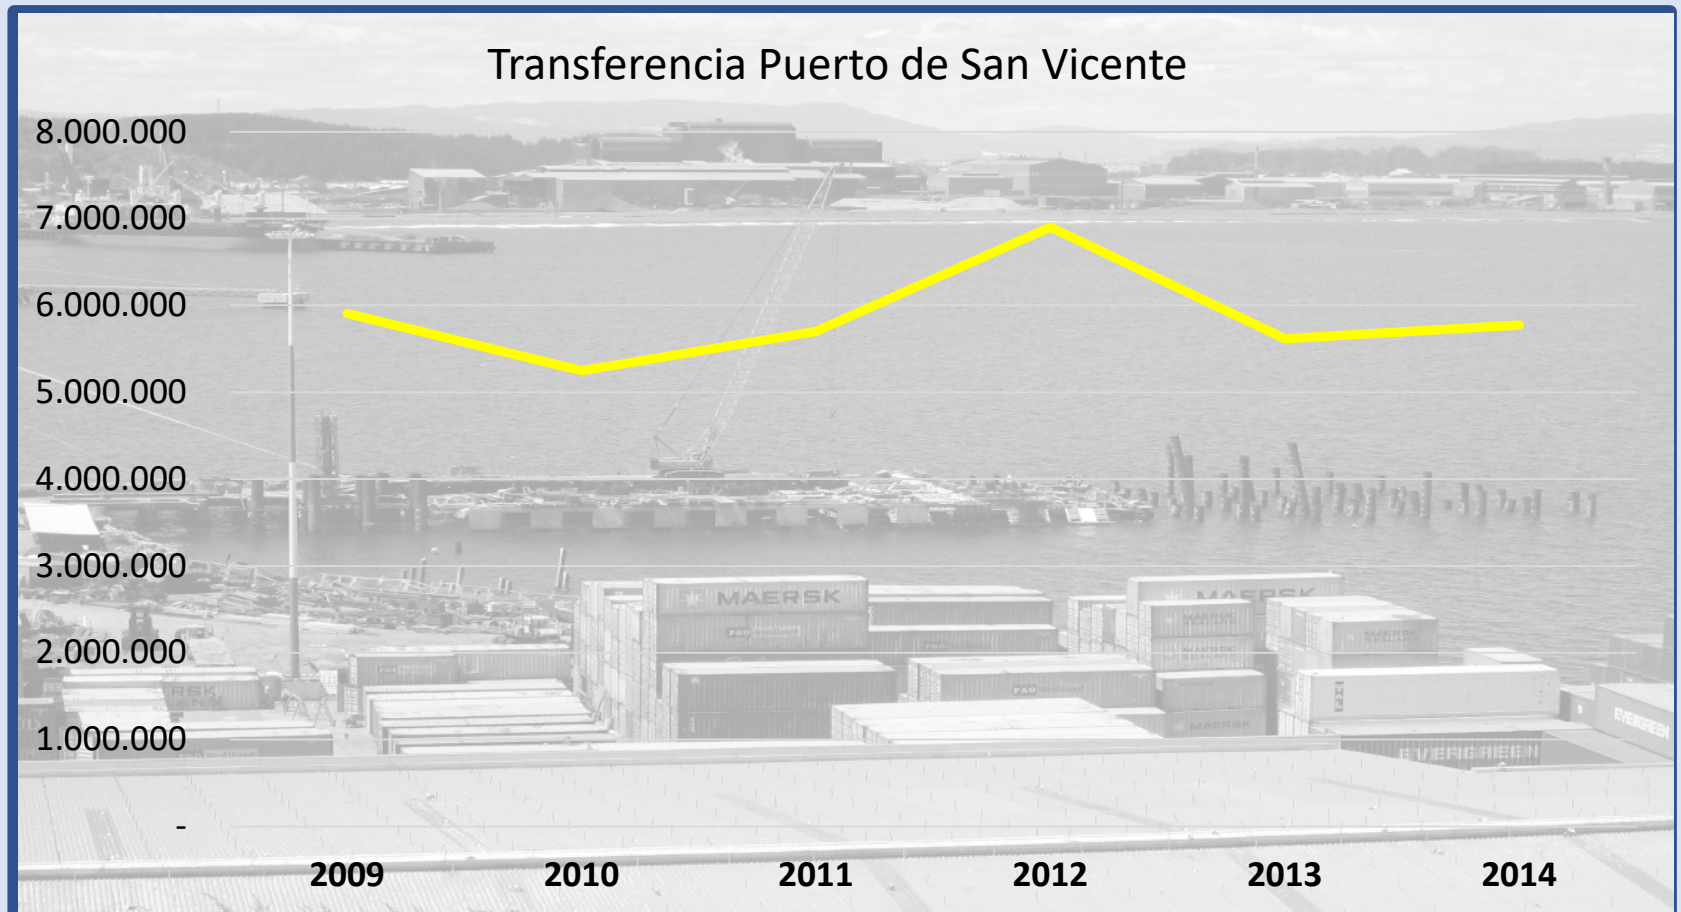
Obras en San Vicente

- 24 NOVIEMBRE 2014 – Obras Nuevo Muelle

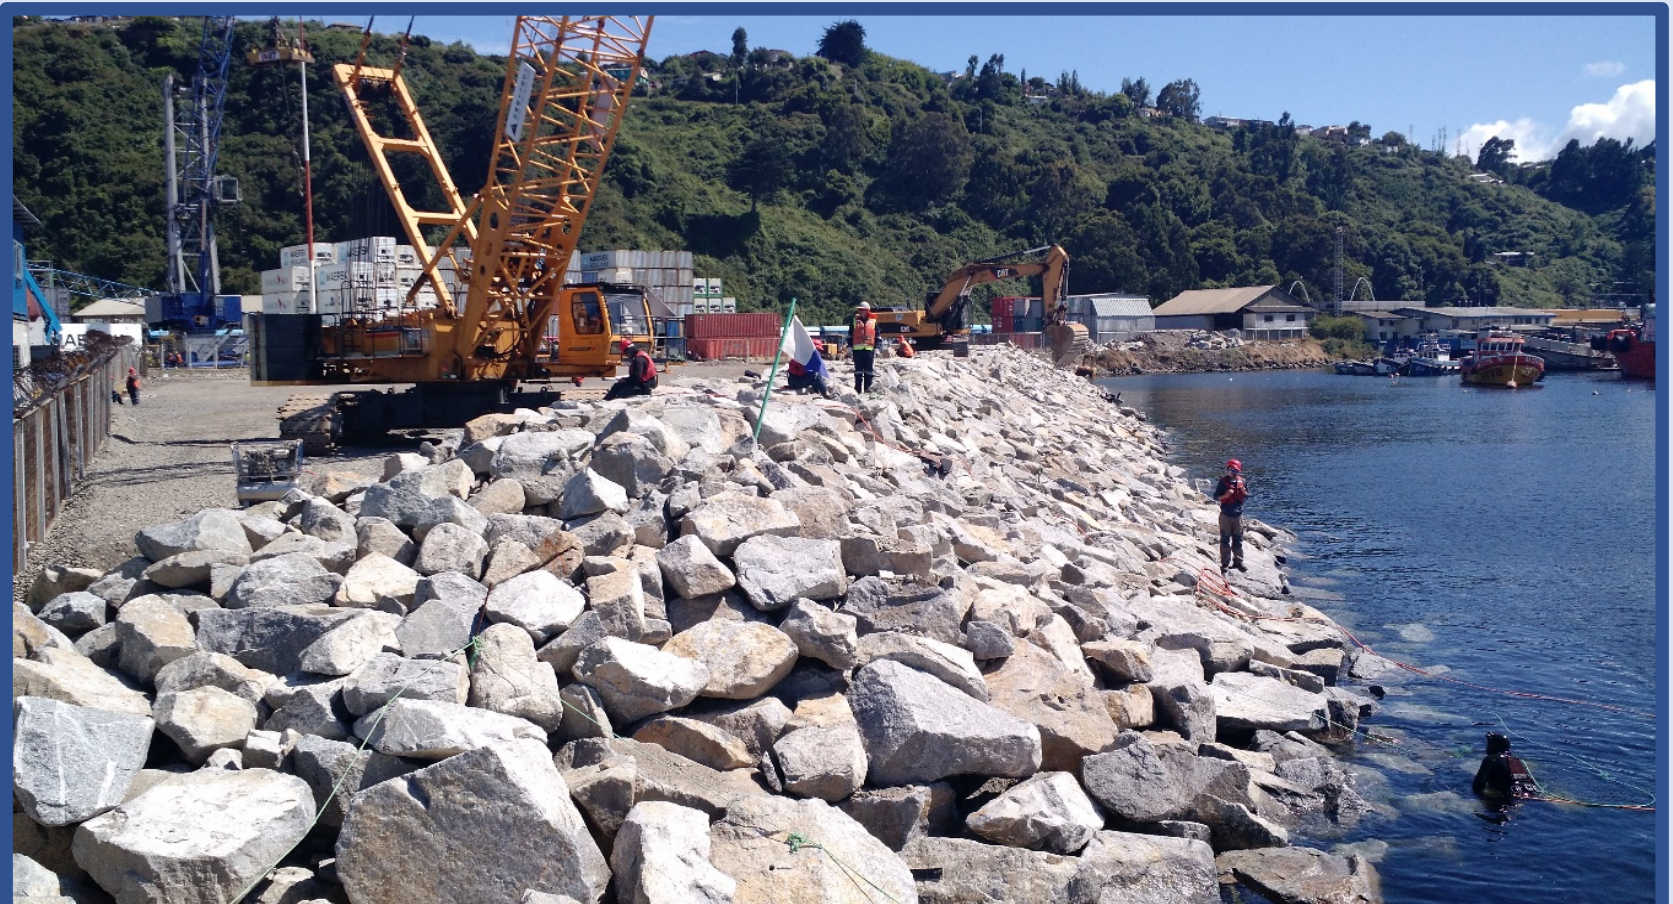
Obras en San Vicente

- Noviembre 2015 – Explanada Norte

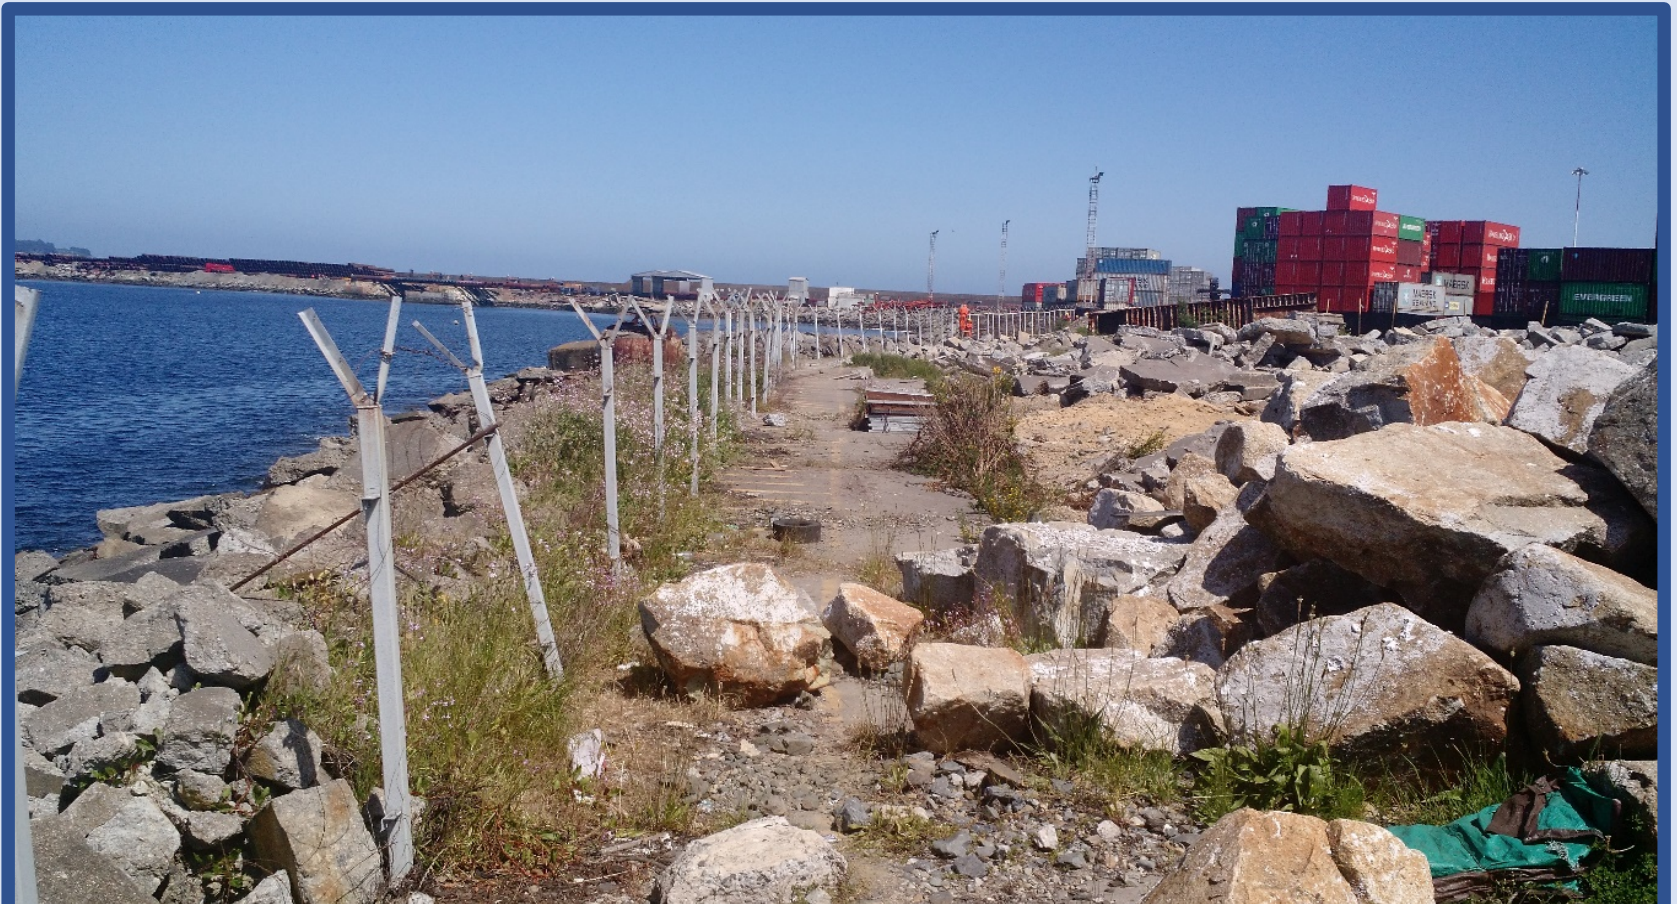
Obras en San Vicente

- Noviembre 2015 – Explanada Sur, inicio de trabajos

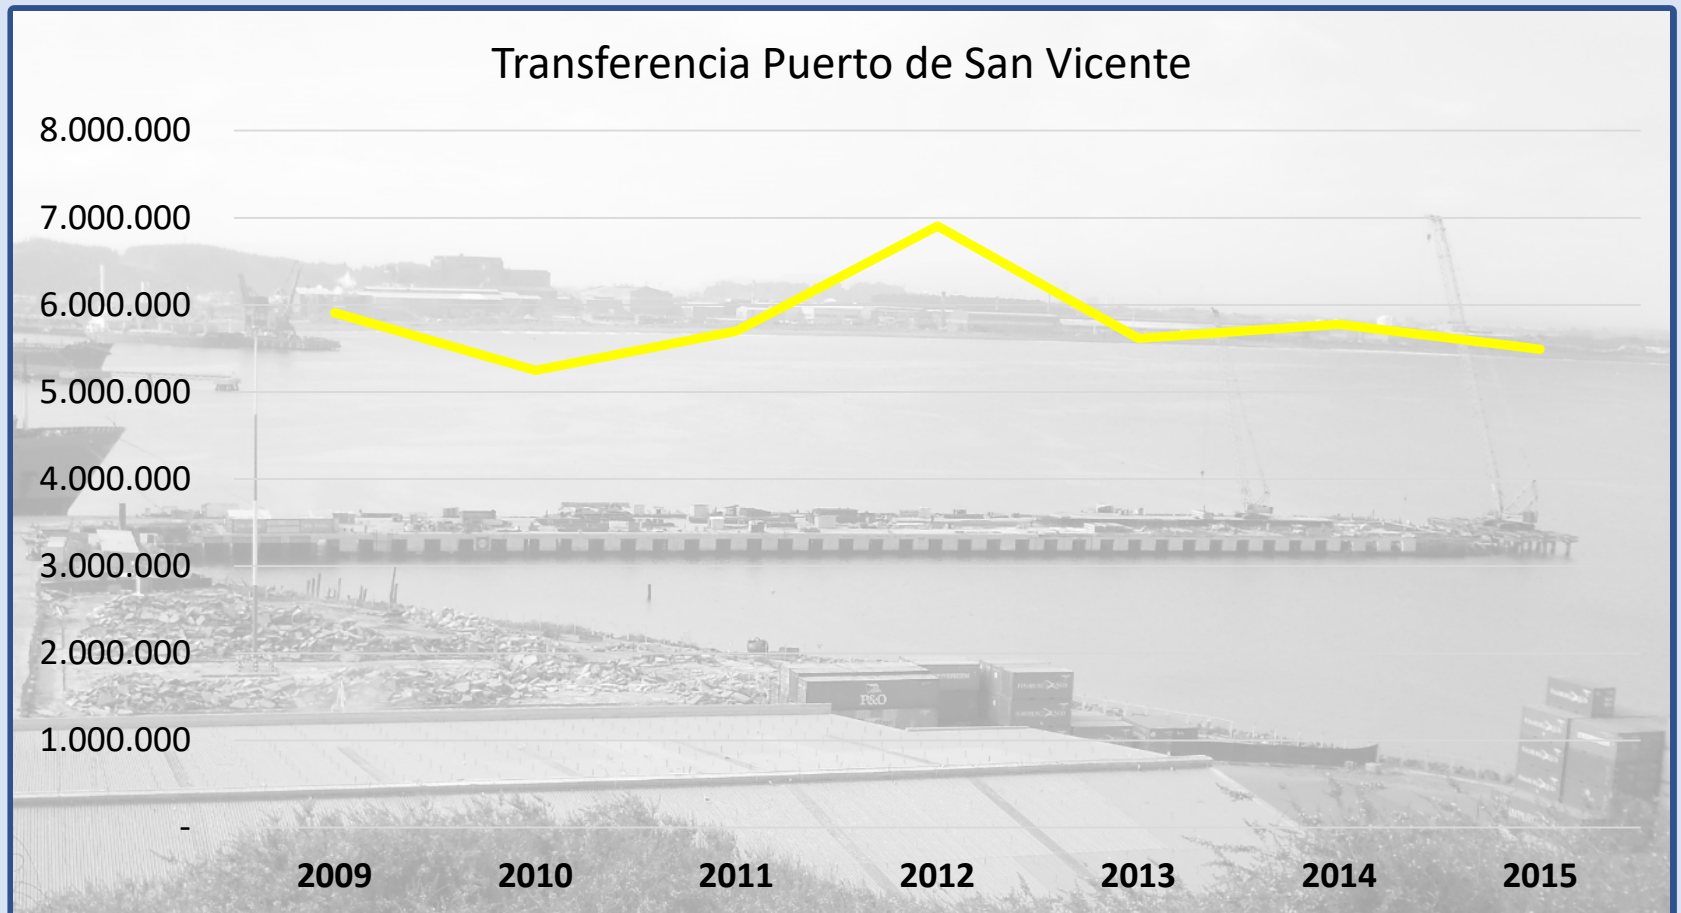
Obras en San Vicente

- 04 NOVIEMBRE 2015 – Nuevo muelle pronto a término

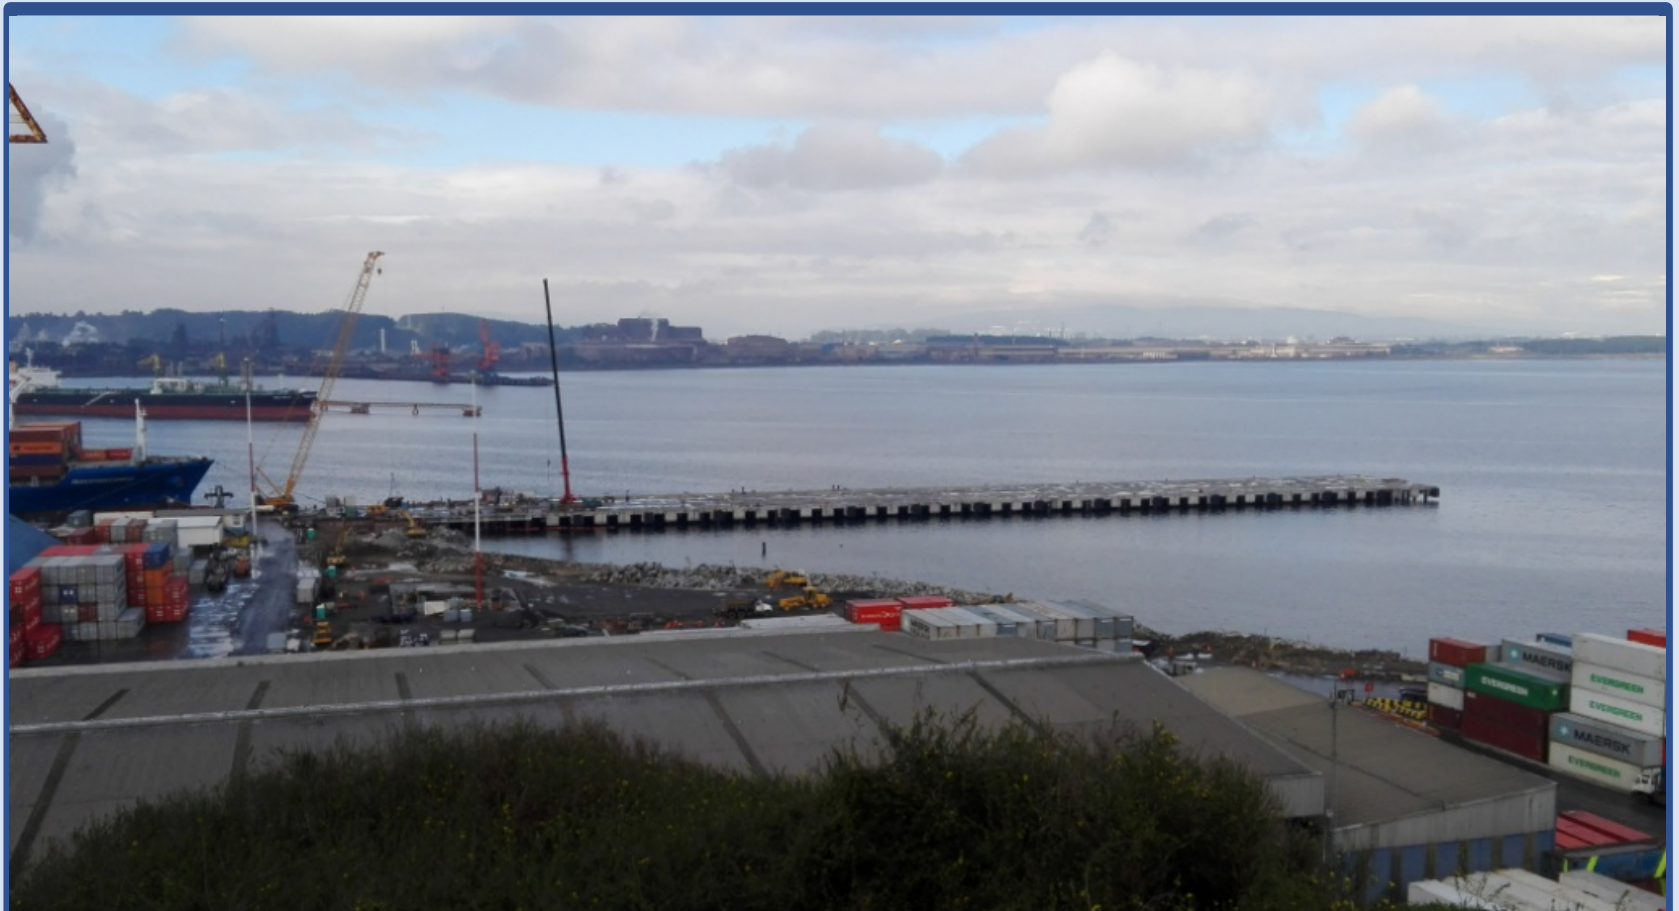
Obras en San Vicente

- 9 MARZO 2016 – Nuevo Muelle, Terminado

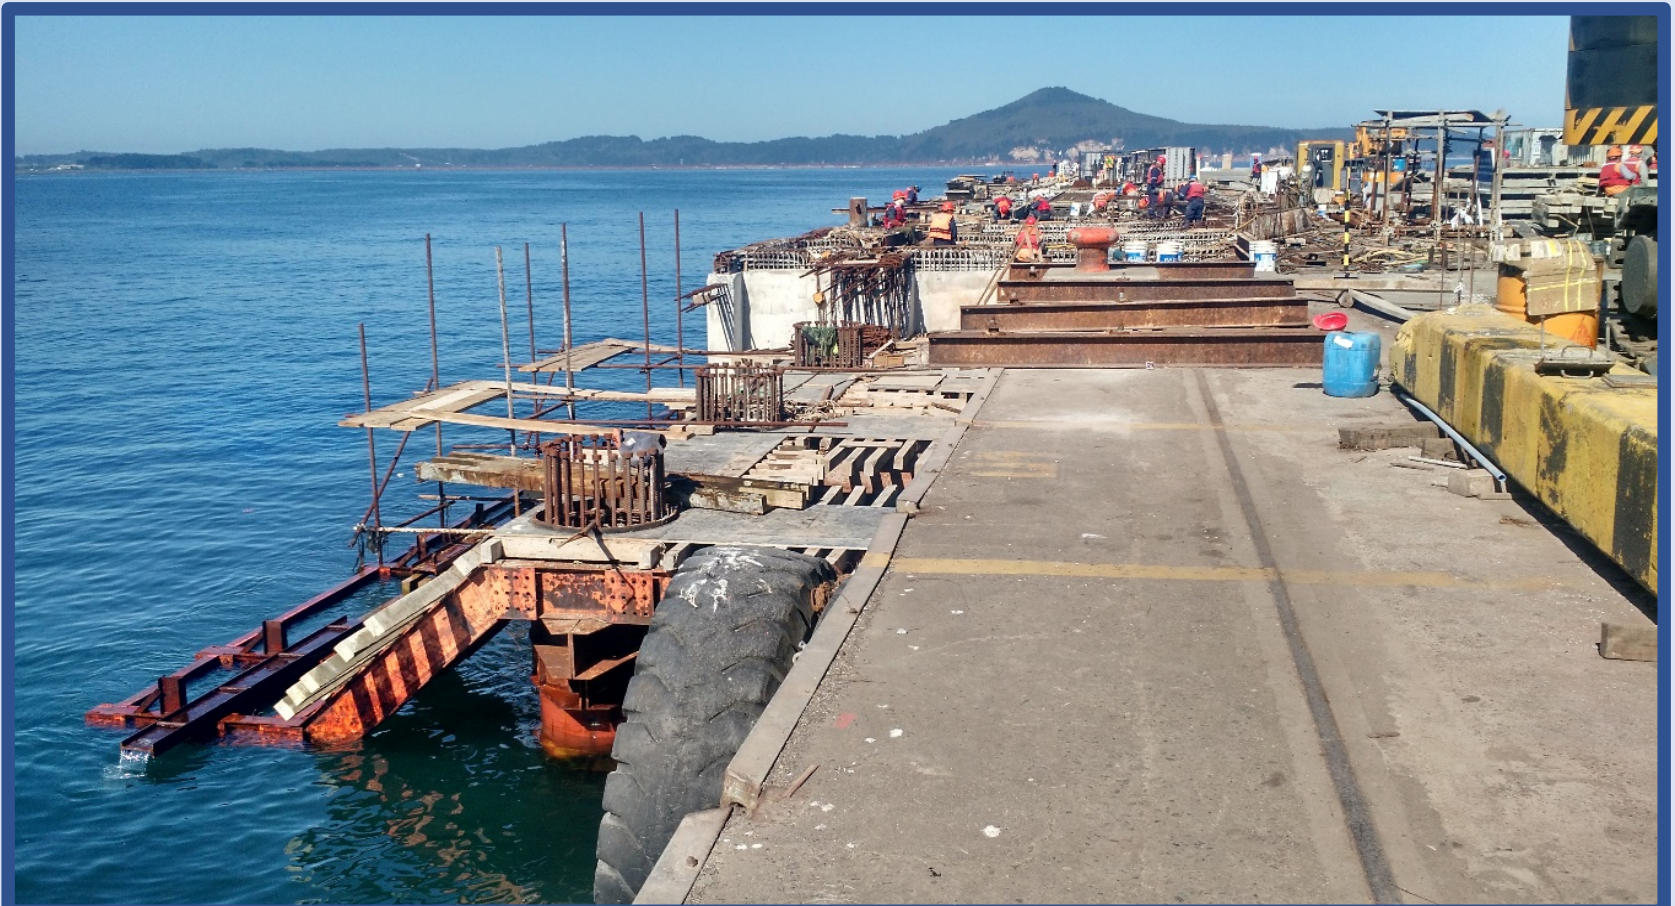
Obras en San Vicente

- 10 MARZO 2016 - INICIO SITIO 3 EJE H, ENCUENTRO CON SITIO 4

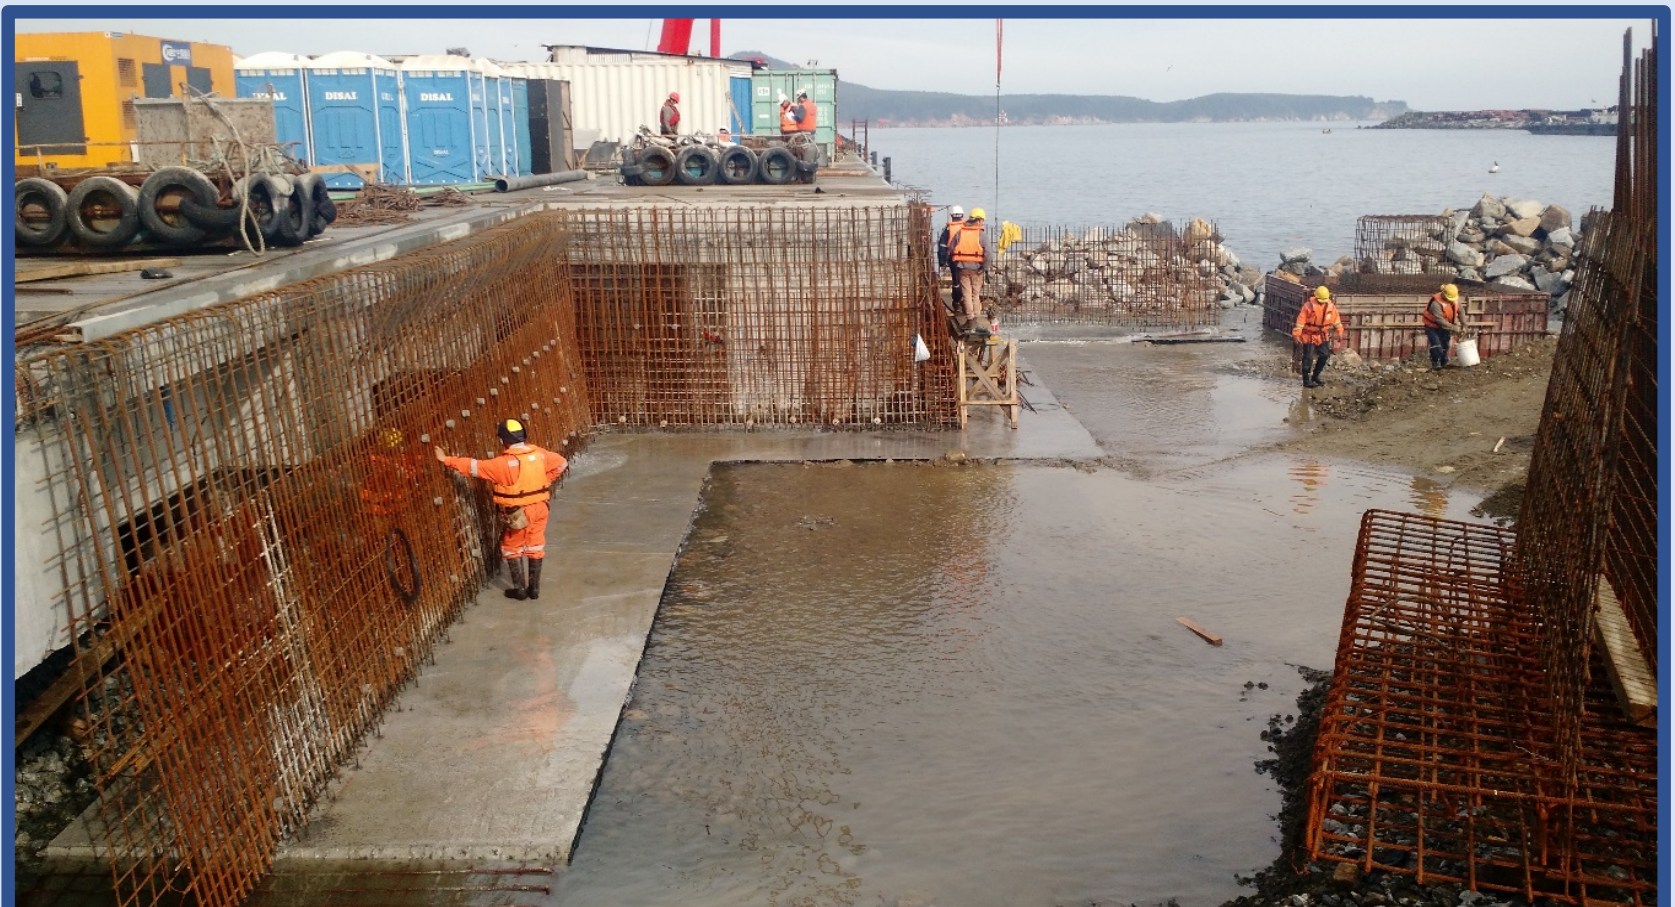
Obras en San Vicente

- 26 MAYO 2016 - INICIO MURO CONTENCIÓN SITIOS 2Y3

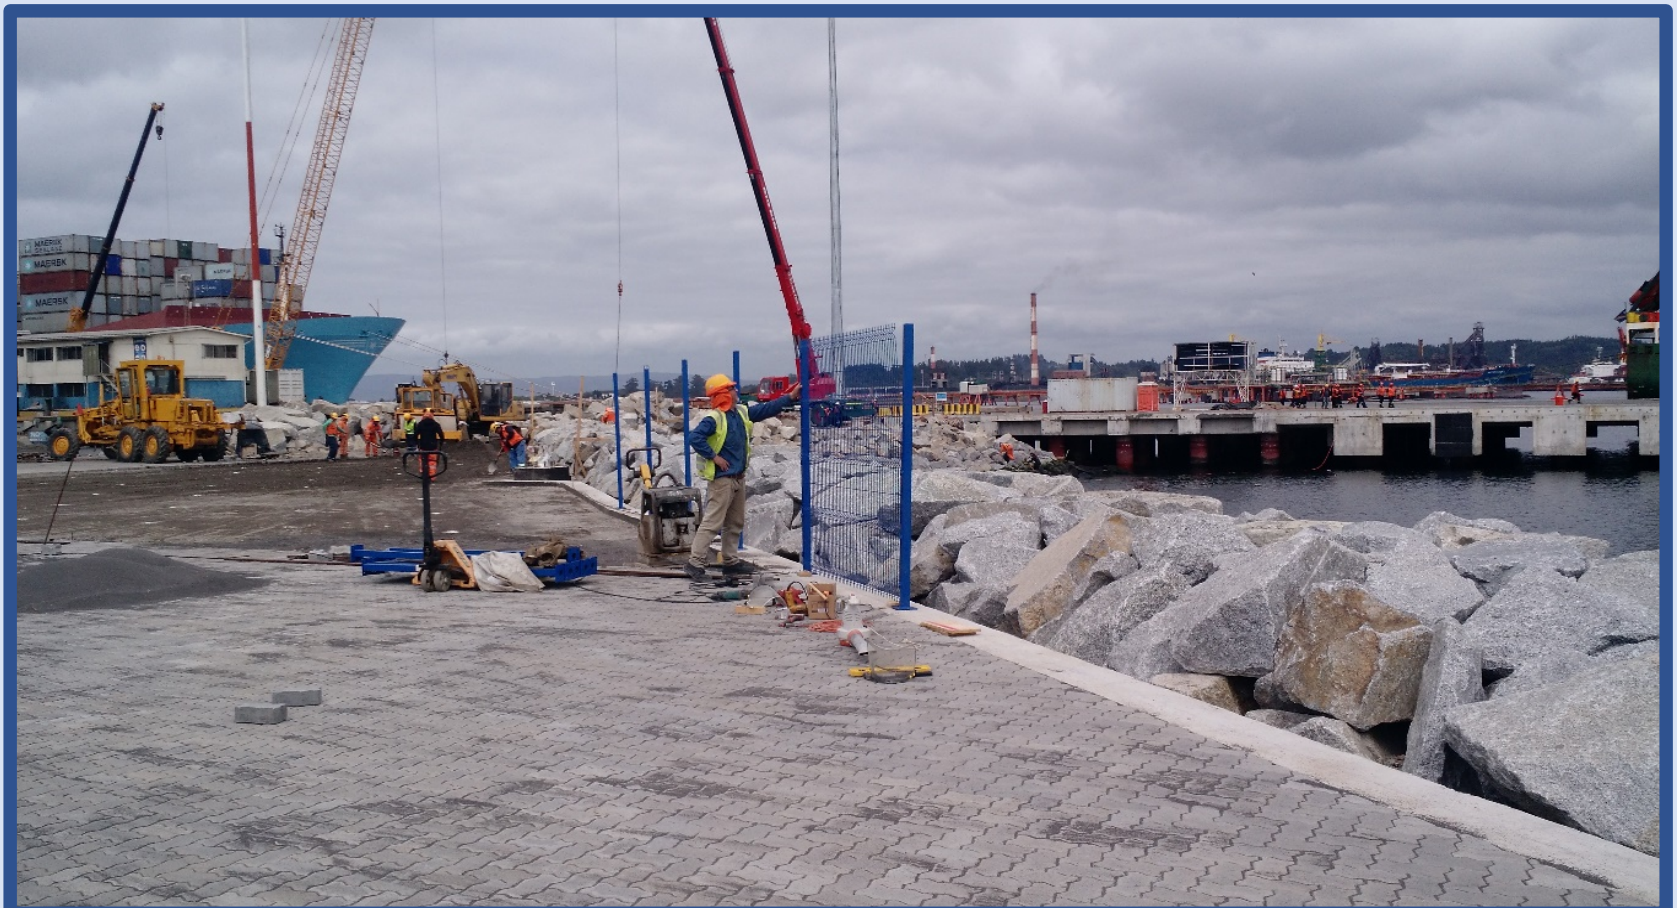
Obras en San Vicente

- Noviembre 2016 – Nuevo cierre

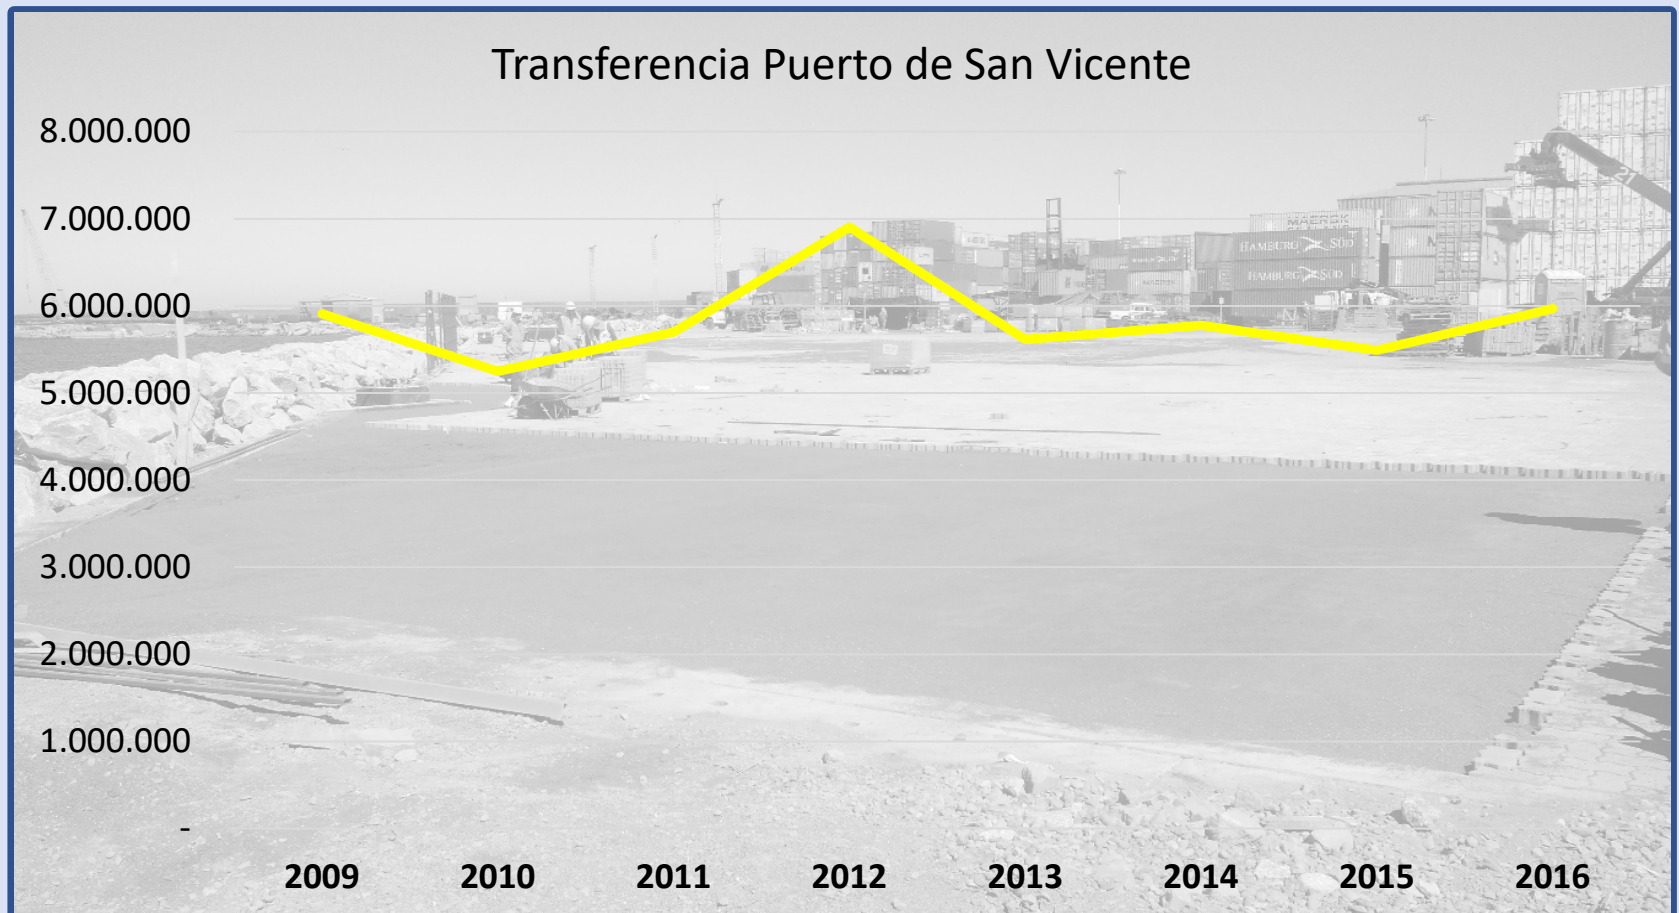
Obras en San Vicente

- Noviembre 2016 – Explanada Sur

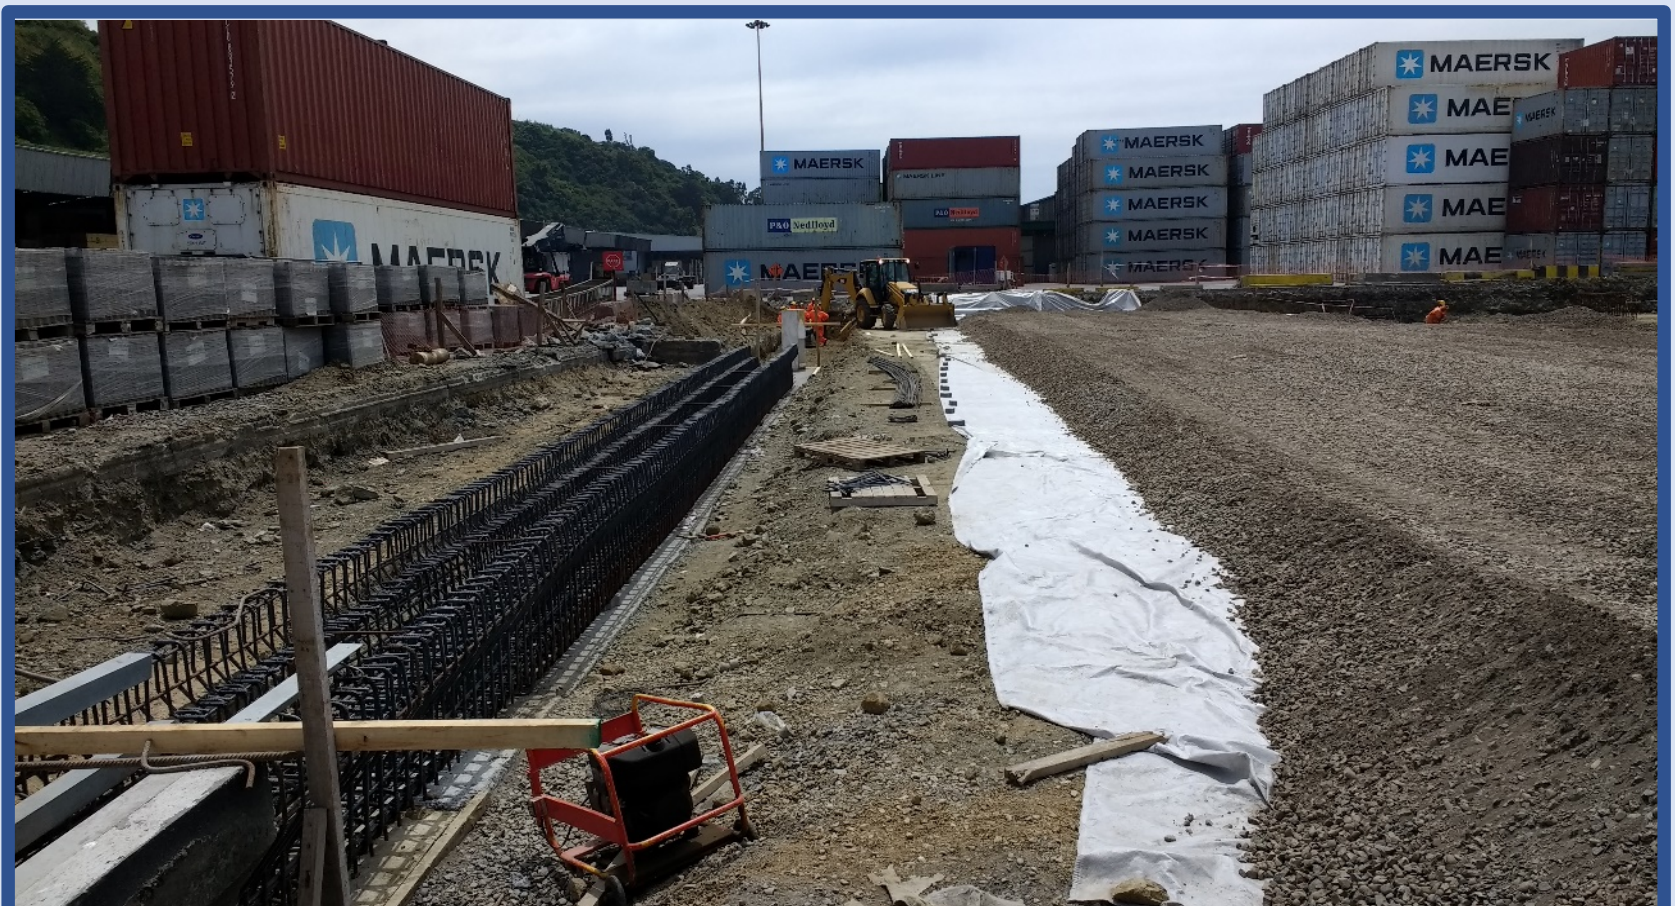
Obras en San Vicente

- Noviembre 2017 – Avance en Explanadas y canal de Aguas Lluvia

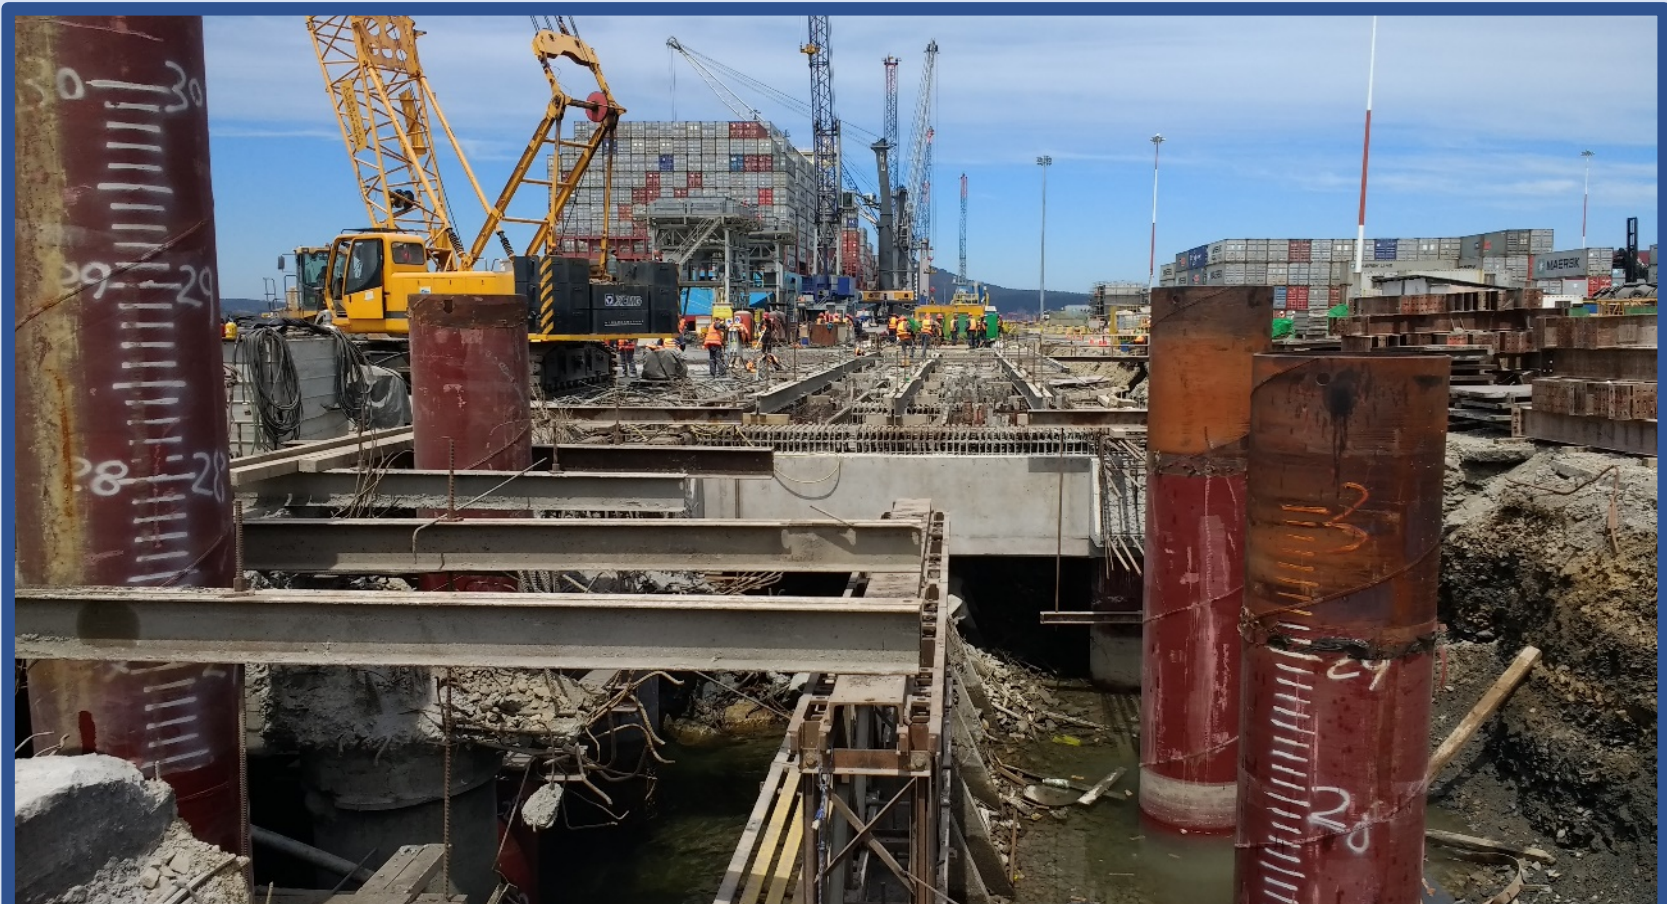
Obras en San Vicente

- Noviembre 2017 – Sitio 2, ampliación Lado tierra ejes C y E (entre cepas 110 y 120)

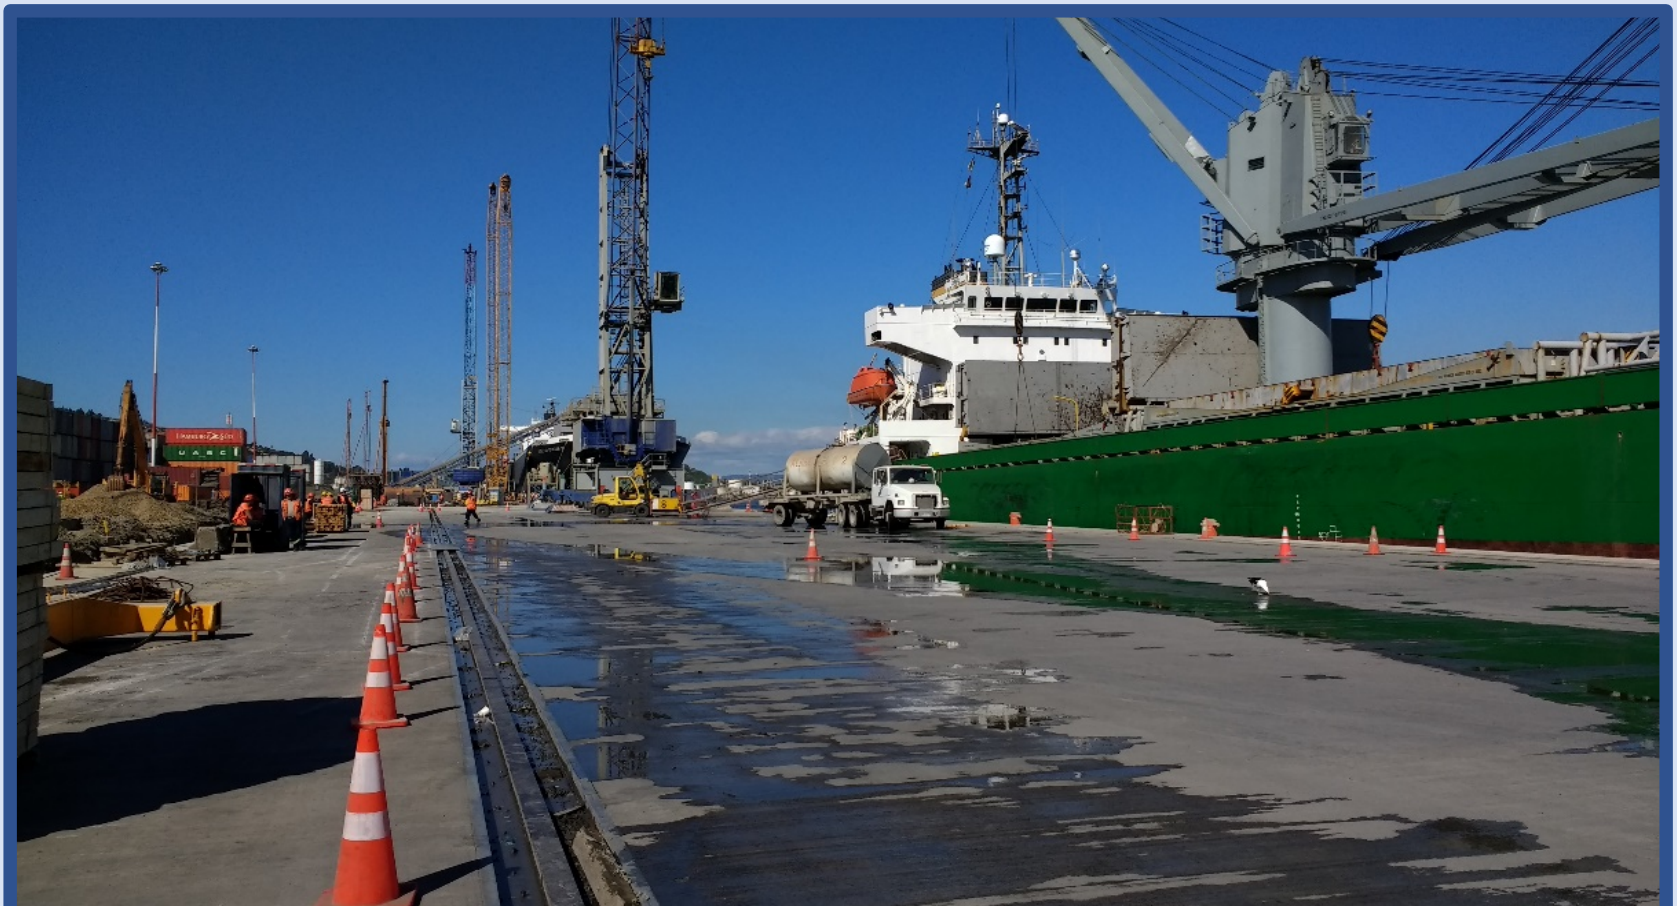
Obras en San Vicente

- Diciembre 2017 – Sitio 3 en Operaciones

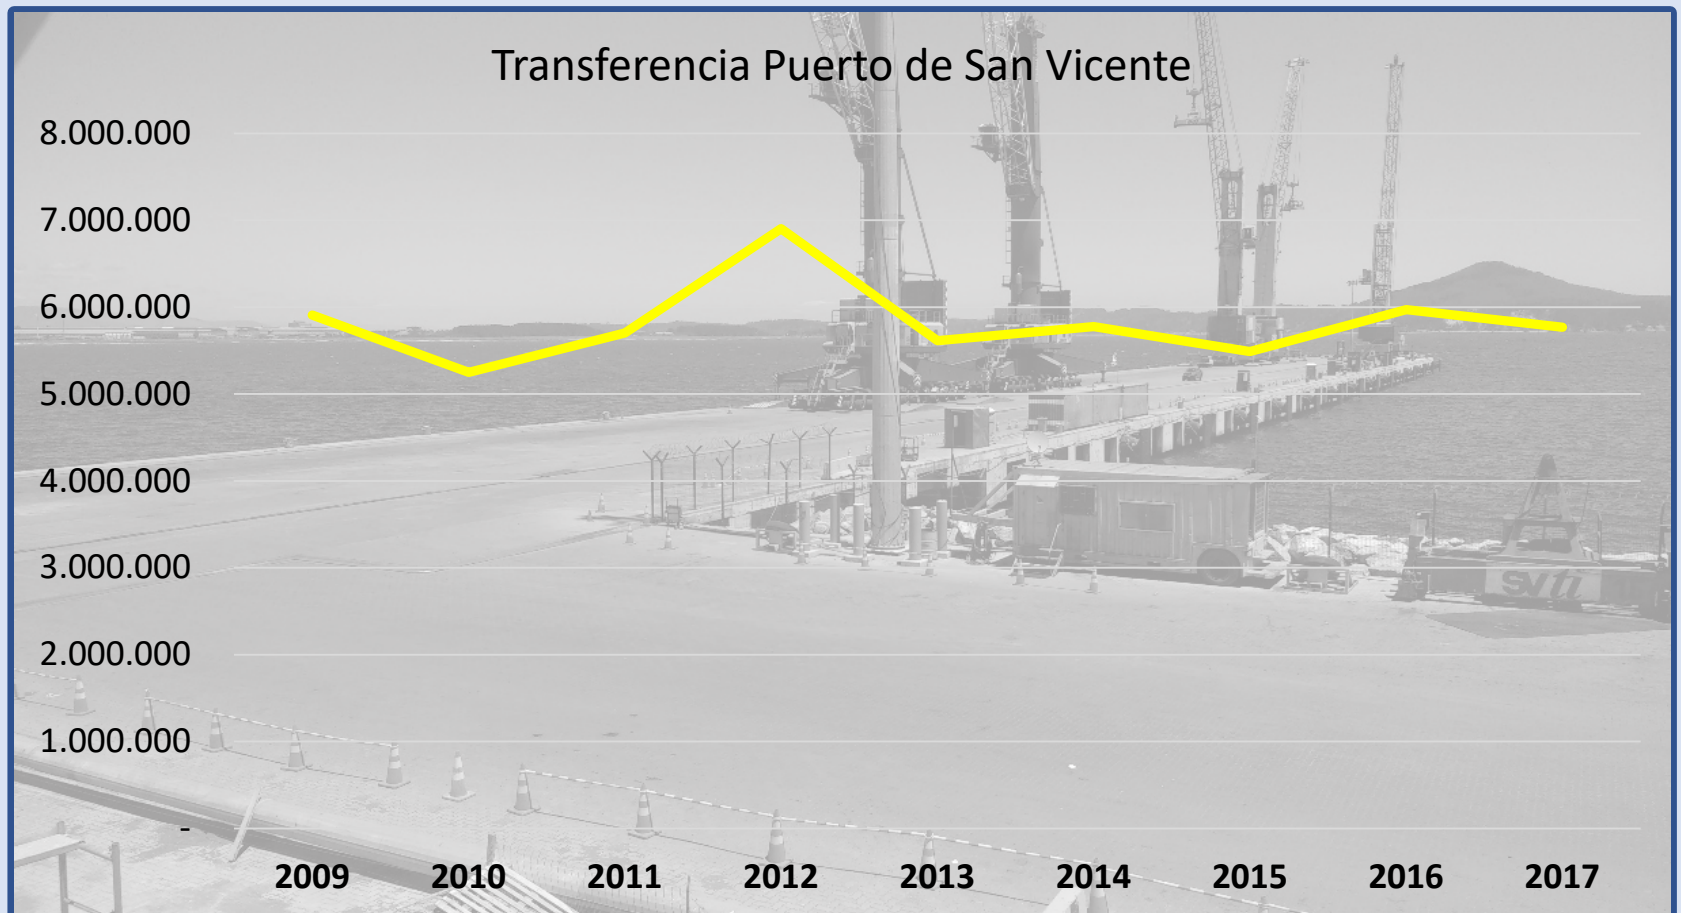
Obras en San Vicente

- Diciembre 2017 – Sitio 4 en Operaciones
