Una experiencia de Reconstrucción

Miércoles 7 de Noviembre de 2018

Puerto de San Vicente

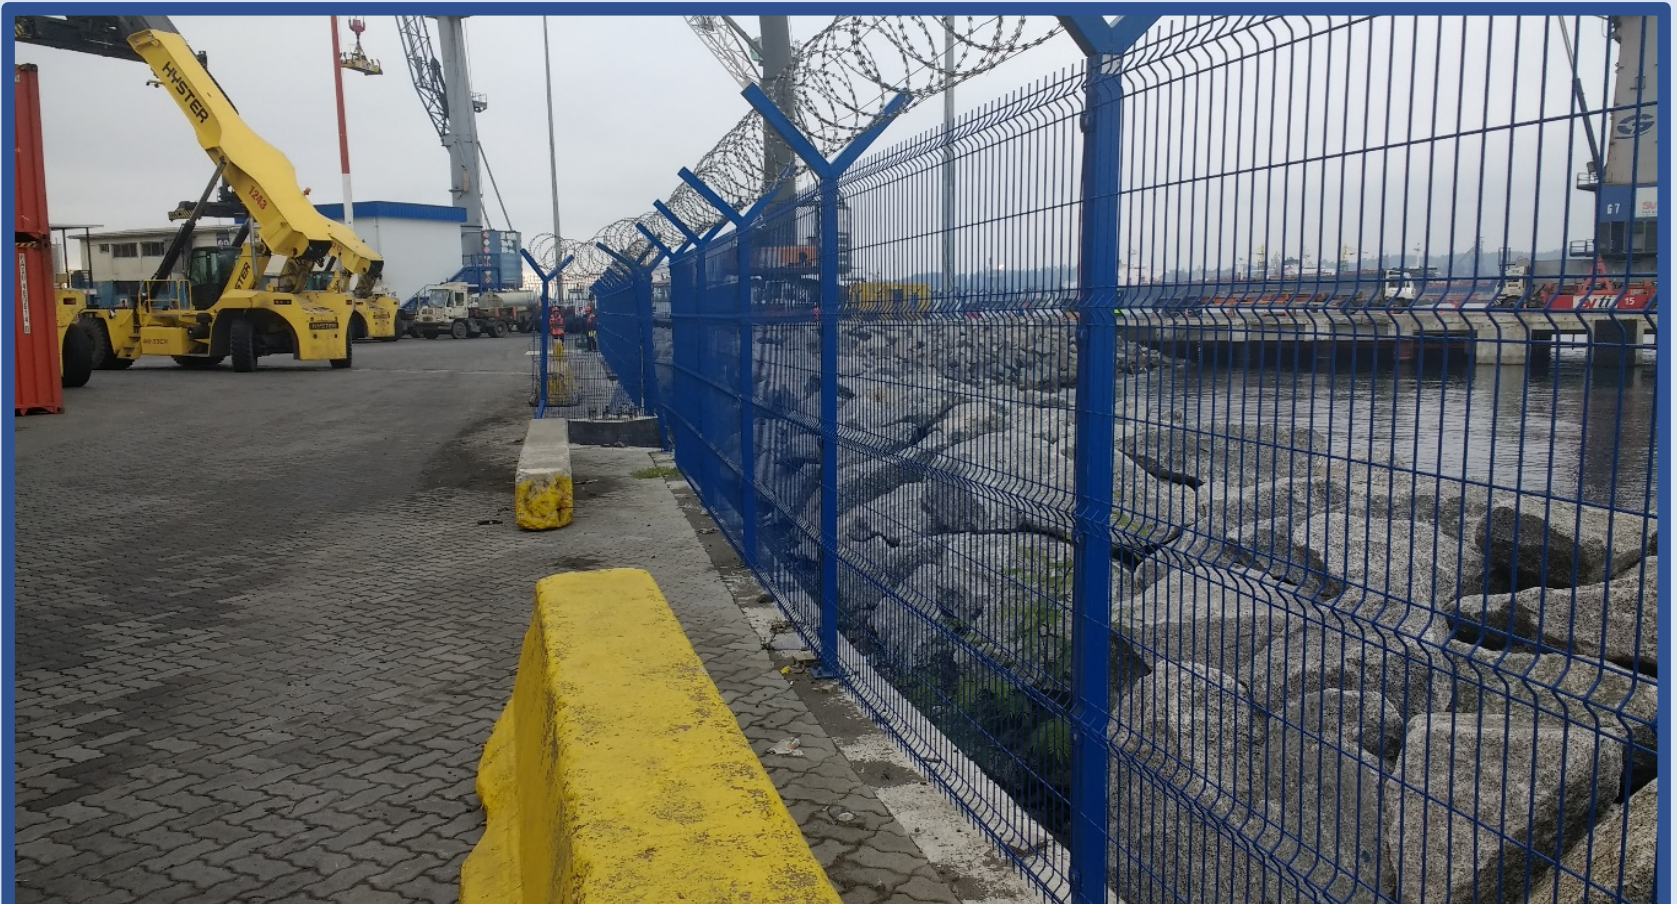
Obras en San Vicente

- Abril 2018 – Nuevo cierre terminado

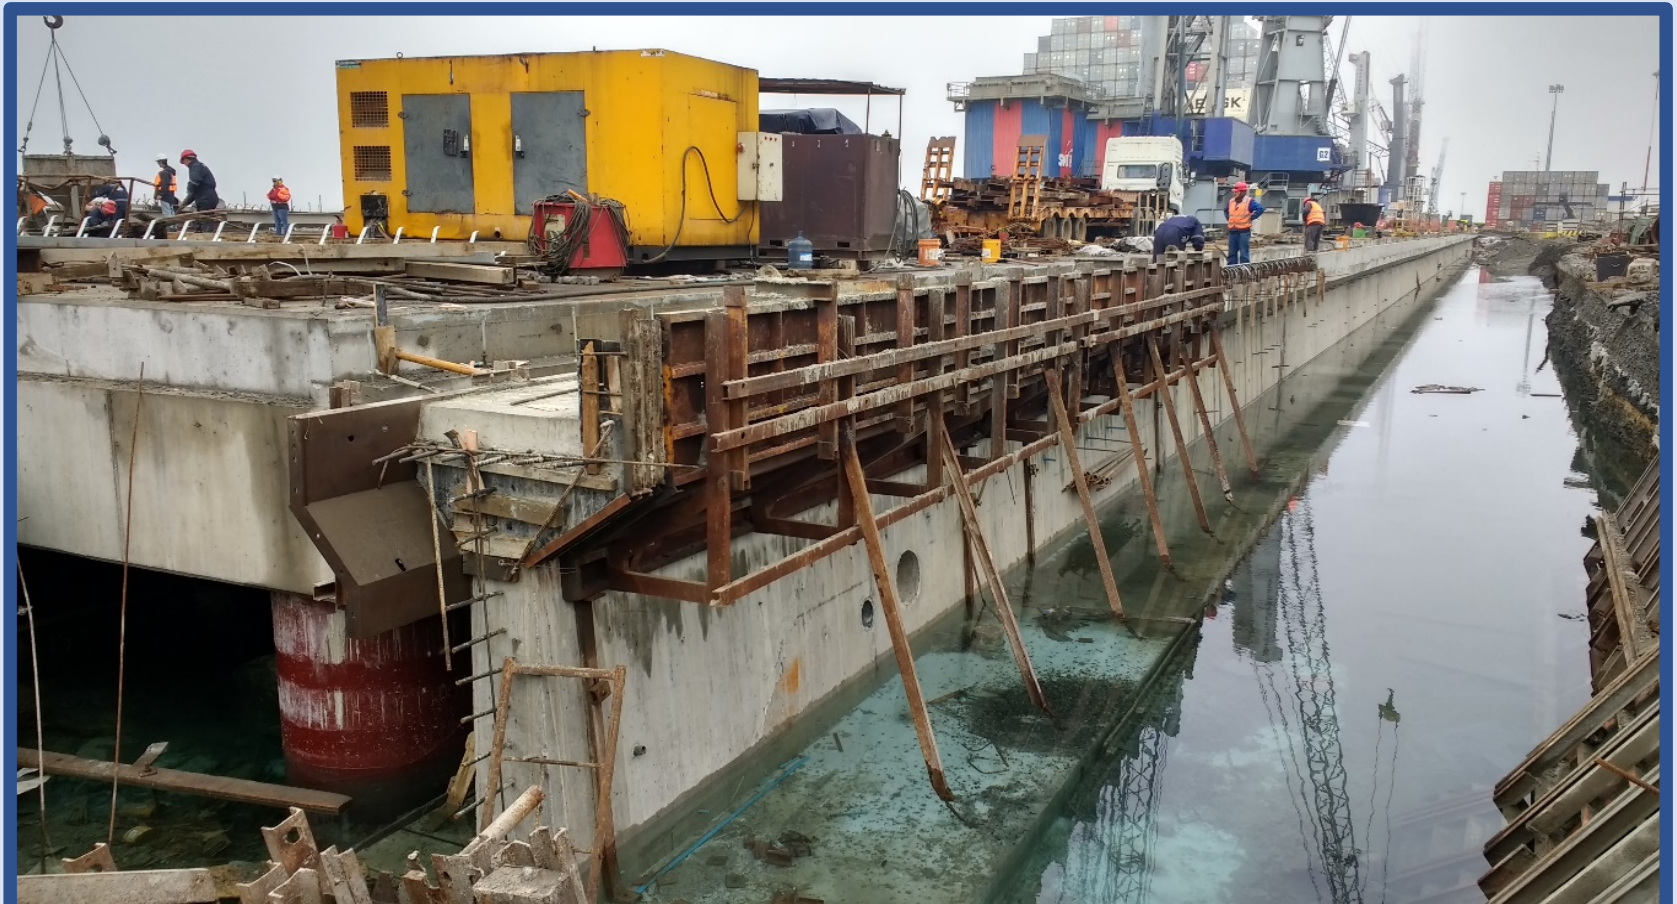
Obras en San Vicente

- 19 JULIO 2018 - TERMINO MURO CONTENCIÓN SITIOS 2Y3 CEPA 133

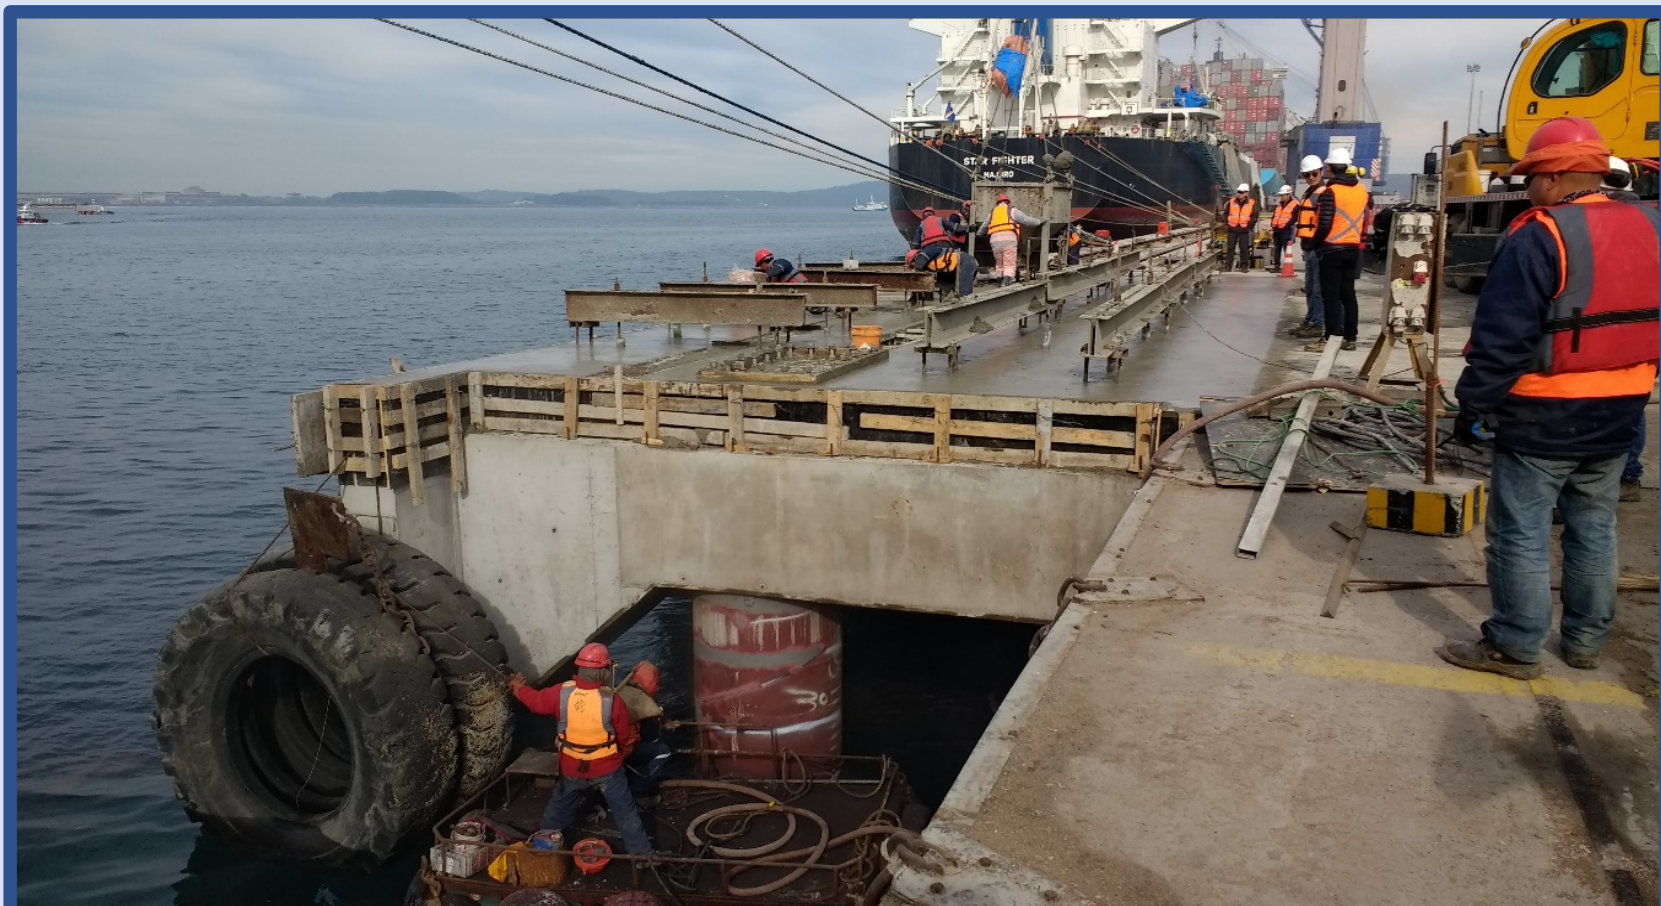
Obras en San Vicente

- 9 AGOSTO 2018 - TRABAJOS FINALES EJE H - SITIO 1 / SITIO 2 (CEPA 133)
