SOCIEDAD CHILENA DE INGENIERÍA HIDRÁULICA
XXV CONGRESO CHILENO DE INGENIERÍA HIDRÁULICA

**CARACTERIZACIÓN DE LA EVOLUCIÓN GEOMORFOLÓGICA DE
SISTEMAS FLUVIALES MEDIANTE EL USO DE DRON**

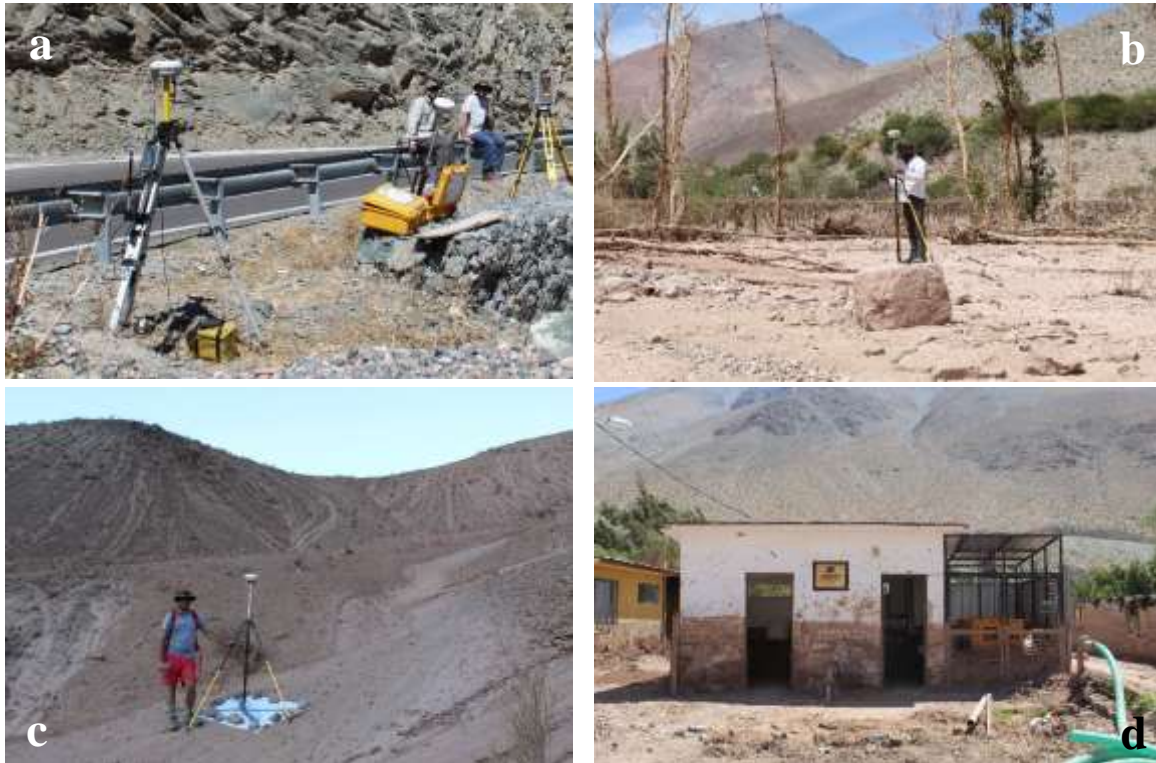
Figura 2. Trabajo de terreno. La georreferenciación de puntos de control se lleva a cabo con un GPS diferencial que consta de 2 antenas: (a) estación base y (b) estación móvil. (c) banderas que se identifican en las imágenes adquiridas por el vuelo dron. Estas banderas facilitan la georreferenciación del modelo de elevación digital. (d) medición de la altura de escurrimiento y depósito basado en marcas en paredes.

El dron utilizado, DJI Phantom 4 Pro, posee una antena GPS convencional cuya precisión es de ± 5 m. Por esta razón es necesario georreferenciar el modelo de elevación digital por medio de puntos de control terrestre los cuales son medidos por medio de un GPS diferencial. El GPS diferencial utilizado consta de dos antenas Trimble R4 (Figura 2.a y b), las cuales en modo RTK (Real Time Kinematik), logran una incertidumbre de su posición absoluta de 0.01 m y 0.03 m en las direcciones horizontal y vertical, respectivamente. Los puntos de control corresponden a banderas pintadas las cuales son fácilmente identificables en las imágenes adquiridas por el dron (Figura 2.c).

Una vez ocurrido el evento, se hacen enormes esfuerzos por restaurar la conectividad de la zona. Es por esto que en algunos casos, el depósito sobre las calles es removido previo al levantamiento topográfico. En tales zonas, se estima la profundidad del depósito por medio de marcas que el flujo haya dejado en paredes y/u otros obstáculos (Figura 2.d).

Debido a que el levantamiento topográfico se realizó 10 días después de ocurrido el aluvión, las calles y parte del depósito fueron removidos al momento del levantamiento. Las zonas donde hubo remoción del depósito al momento de la aerofotogrametría son identificadas en la Figura 6 por medio de polígonos coloreados. Para recuperar el volumen de depósito de dichas zonas, se levantaron puntos GPS de la profundidad del depósito basado en las marcas observables en paredes de edificaciones y postes (Figura 2.d). El volumen de depósito estimado para dichas zonas asciende a 40010 m³.

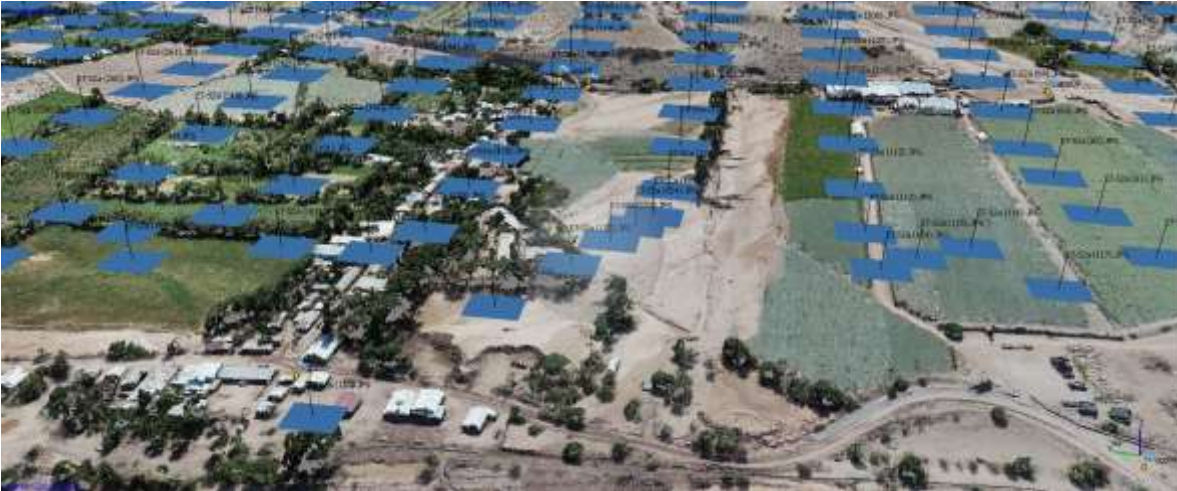
Figura 3. Nube de puntos densa generada por Agisoft PhotoScan. Los rectángulos azules corresponden a la ubicación del dron al momento de adquirir cada imagen.

El resultado del procesamiento de imágenes consiste en una densa nube de puntos que puede ser transformada, por ejemplo, a un mapa ráster (DEM). En la Figura 3 se presenta la distribución de imágenes adquiridas por el dron sobre la nube de puntos resultante. La distribución homogénea de imágenes se debe a la utilización de un software que automatiza el vuelo y la adquisición de datos.

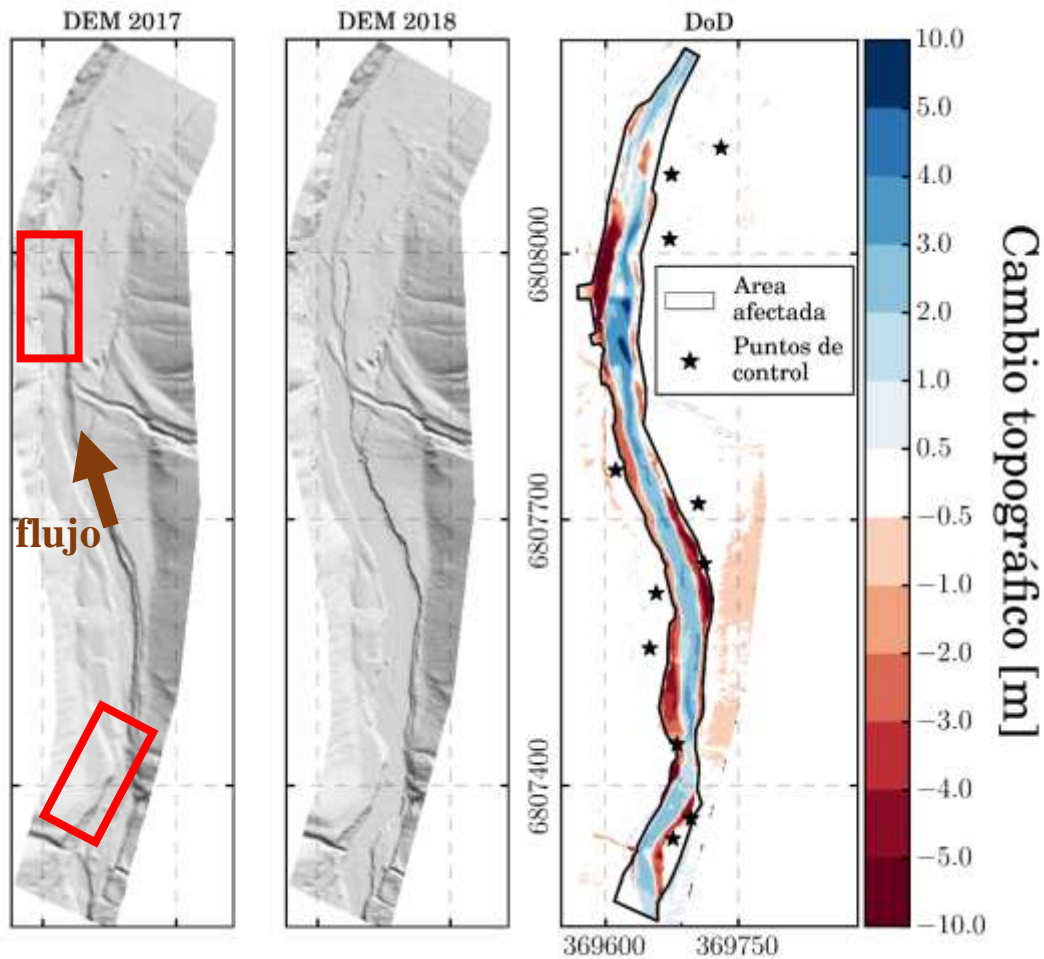
Figura 5. DoD del evento Las Pircas Sur 2017. El cambio topográfico debido a los depósitos generados por flujos aluvionales se presenta en bandas de erosión/depositación. Dos piscinas de retención construidas posterior al evento de 2015 son destacadas en rectángulos rojos. Estas piscinas evitaron que los flujos llegaran a la confluencia con río El Tránsito. La dirección del flujo se indica con una flecha café.

Considerando este umbral de detección, el rango de volumen depositado es $[33.9,59.0] \times 10^3$ m³ mientras que el rango de volumen erosionado es de $[30.0,47.8] \times 10^3$ m³. Estos volúmenes solo consideran los cambios topográficos dentro del área afectada en la Figura 5.

El evento ocurrido en Las Pircas Sur corresponde a un flujo aluvional que se mantuvo dentro de los márgenes del cauce. El cauce fue ensanchado por erosión lateral la cual se destaca por las bandas de cambio topográfico rojas (Figura 5). Por otra parte, el eje del cauce aumentó su cota de fondo lo cual es destacado por las bandas de cambio topográfico azules. El depósito generalizado a lo largo del cauce se debe en gran medida a las piscinas de retención construidas en él. En el mapa DoD, se observa un aumento local de la profundidad del depósito en la zona de las piscinas. Sin embargo, el depósito generado producto de la presencia de la piscina norte va perdiendo profundidad hacia aguas arriba dejando en evidencia que su control sobre el depósito es limitado.
