SOCIEDAD CHILENA DE INGENIERÍA HIDRÁULICA
XXVII CONGRESO CHILENO DE INGENIERÍA HIDRÁULICA

**INFRAESTRUCTURA URBANA Y DINÁMICA FREÁTICA EN TALUDES:
EVIDENCIA DESDE TOMÉ, CHILE**

RESUMEN

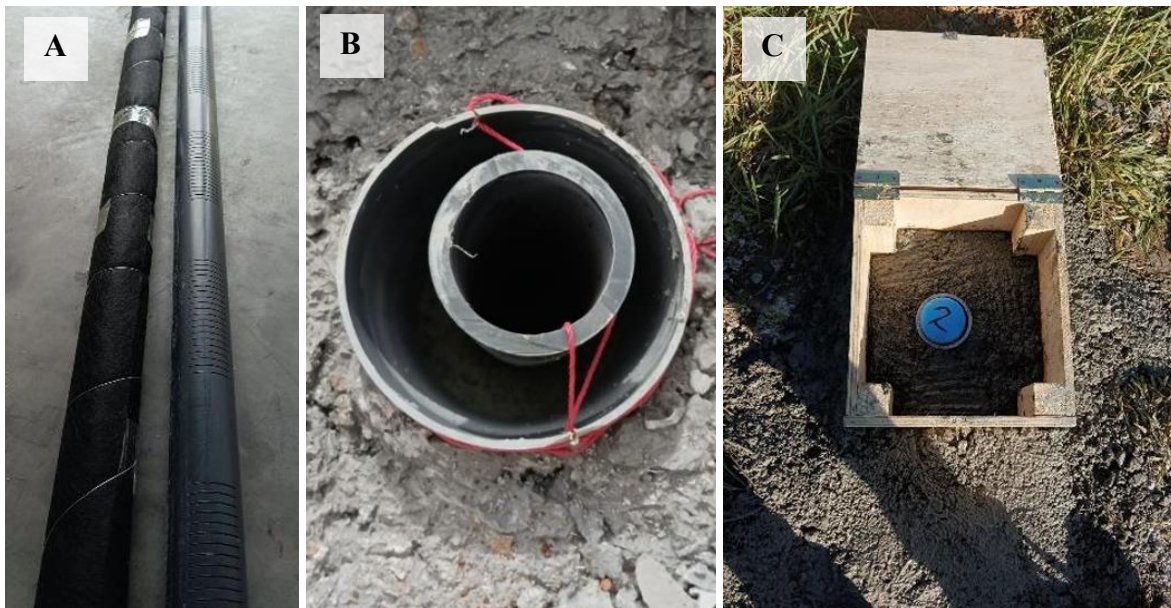
Se instalaron cuatro piezómetros de 10 metros de profundidad, de tubo abierto con ranurado de abertura 2 mm, cubierto de geotextil de malla 180 gr/m², para adecuarse al tipo de suelo fino siguiendo las recomendaciones de la norma ASTM D5092 (ver Figura 2-1). Los piezómetros P-2, P-3 y P-4 fueron instalados en la cabecera de los taludes oriente, poniente y sur; mientras que el piezómetro P-1 fue instalado en la zona central del sitio de estudio, alejado de los taludes (ver Figura 2-2).

Figura 2-1 Fotografías de piezómetros instalados en zona de estudio, (A) tubo piezométrico con y sin geotextil, (B) piezómetro y tubo de revestimiento, y (c) emplentillado de lechada de cemento y caja de protección de piezómetros.

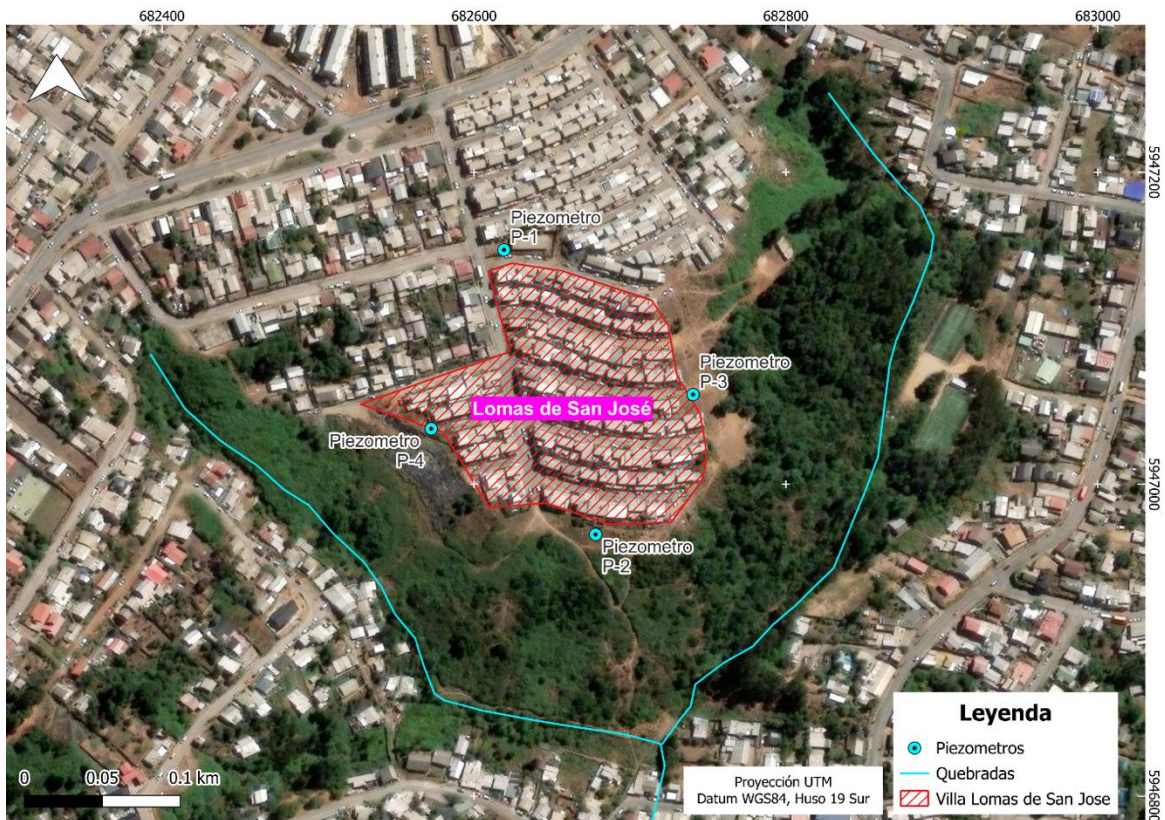
Figura 2-2 Emplazamiento de piezómetros instalados en zona de estudio.
